## Oberscherli, Instandsetzung Mühlebrücke

## **Sanierung Mühlebrücke Oberscherli Instandsetzungs- und Verstärkungskonzept**

### **Technischer Bericht**

**Projekt:** **4008.24115**  
**Mühlebrücke Oberscherli**

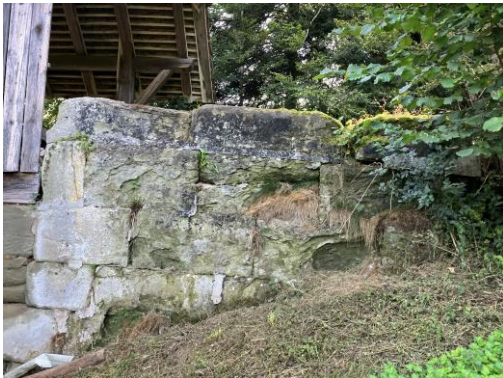
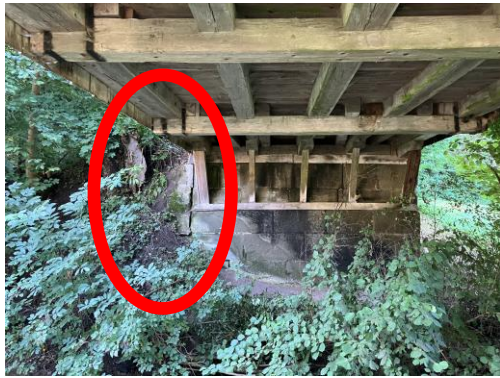
<p><b>Widerlagerwand Nordwest</b></p> <p>Schäden und Mängel:</p> <ul style="list-style-type: none"> <li>- Einzelne Fehlstellen</li> <li>- Verunreinigung Oberfläche</li> </ul>	<p><b>Widerlagerwand Nordost</b></p> <p>Schäden und Mängel:</p> <ul style="list-style-type: none"> <li>- Verunreinigung Oberfläche</li> <li>- Sandstein verwittert</li> <li>- Verputz lose, gerissen</li> <li>- Kronenstein verwittert</li> </ul>
<p>Instandsetzungsmassnahmen:</p> <ul style="list-style-type: none"> <li>- Lokale Betoninstandsetzung</li> <li>- Reinigung, Oberflächenschutz</li> </ul>	<p>Instandsetzungsmassnahmen:</p> <ul style="list-style-type: none"> <li>- Reinigung</li> <li>- Erneuerung Verputz</li> <li>- Instandsetzung Sandstein</li> <li>- Instandsetzung Kronenstein</li> </ul>

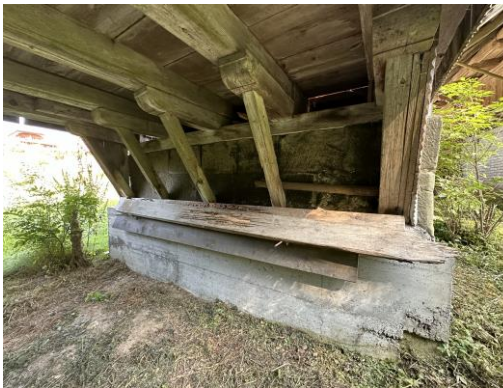
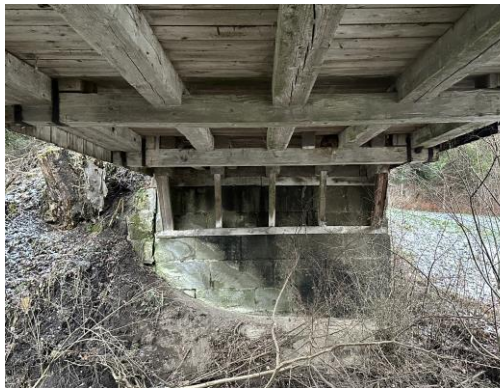
<p><b>Widerlagerwand Südwest</b></p> <p>Schäden und Mängel:</p> <ul style="list-style-type: none"> <li>- Massive Verwitterung Sandstein</li> <li>- Verunreinigung Oberfläche</li> <li>- Kronenstein verwittert</li> </ul>	<p><b>Widerlagerwand Südost</b></p> <p>Schäden und Mängel:</p> <ul style="list-style-type: none"> <li>- Mauer aus Sandstein ist zerfallen</li> <li>- ungenügende Standfestigkeit wahrscheinlich</li> </ul>
<p>Instandsetzungsmassnahmen:</p> <ul style="list-style-type: none"> <li>- Reinigung</li> <li>- Instandsetzung Sandstein</li> <li>- Instandsetzung Kronenstein</li> <li>- Alternative: neue Betonmauer analog Nordwest oder neue Natursteinmauer</li> </ul>	<p>Instandsetzungsmassnahmen:</p> <ul style="list-style-type: none"> <li>- Abbruch und Neuerstellung Natursteinmauer</li> </ul>

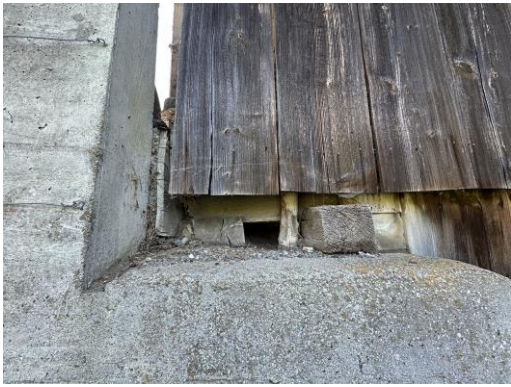
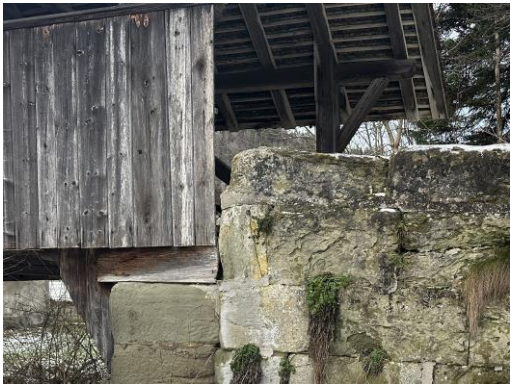
<p><b>Widerlager Nord</b></p> <p>Schäden und Mängel:</p> <ul style="list-style-type: none"> <li>- Vorbeton teilweise lose, Kiesnester</li> <li>- Oberer Bereich aus Sandstein verwittert</li> </ul>	<p><b>Widerlager Nord</b></p> <p>Schäden und Mängel:</p> <ul style="list-style-type: none"> <li>- Sandstein verwittert</li> </ul>

<p>Instandsetzungsmassnahmen:</p> <ul style="list-style-type: none"> <li>- lokale Betonsanierung</li> <li>- Instandsetzung Sandstein</li> </ul>	<p>Instandsetzungsmassnahmen:</p> <ul style="list-style-type: none"> <li>- Instandsetzung Sandstein</li> </ul>

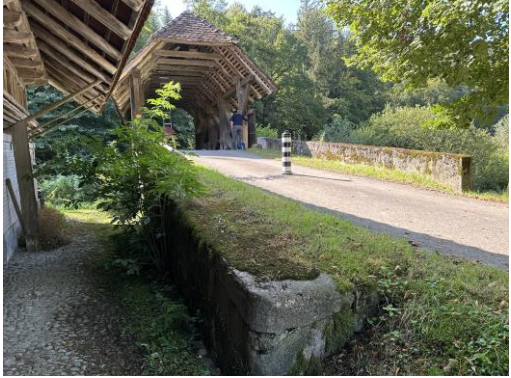
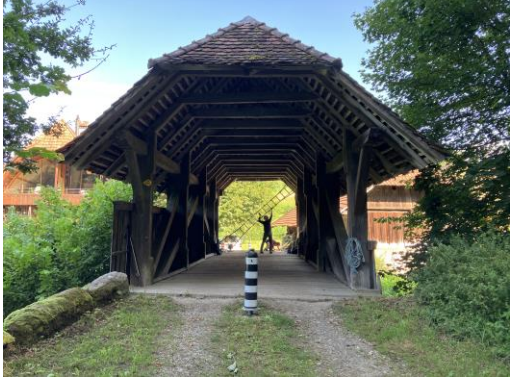
<b>Auflagerbank Nord</b> Schäden und Mängel: <ul style="list-style-type: none"> <li>- Feuchtstellen</li> <li>- Oberfläche Sandstein verwittert</li> <li>- Rückwand zu Erdreich fehlt</li> </ul>	<b>Auflagerbank Süd</b> Schäden und Mängel: <ul style="list-style-type: none"> <li>- Feuchtstellen</li> <li>- Oberfläche Sandstein verwittert</li> <li>- Rückwand zu Erdreich fehlt</li> </ul>
Instandsetzungsmassnahmen: <ul style="list-style-type: none"> <li>- Instandsetzung Auflagerfläche</li> <li>- Neuerstellung Rückwand aus Beton</li> </ul>	Instandsetzungsmassnahmen: <ul style="list-style-type: none"> <li>- Instandsetzung Auflagerfläche</li> <li>- Neuerstellung Rückwand aus Beton</li> </ul>

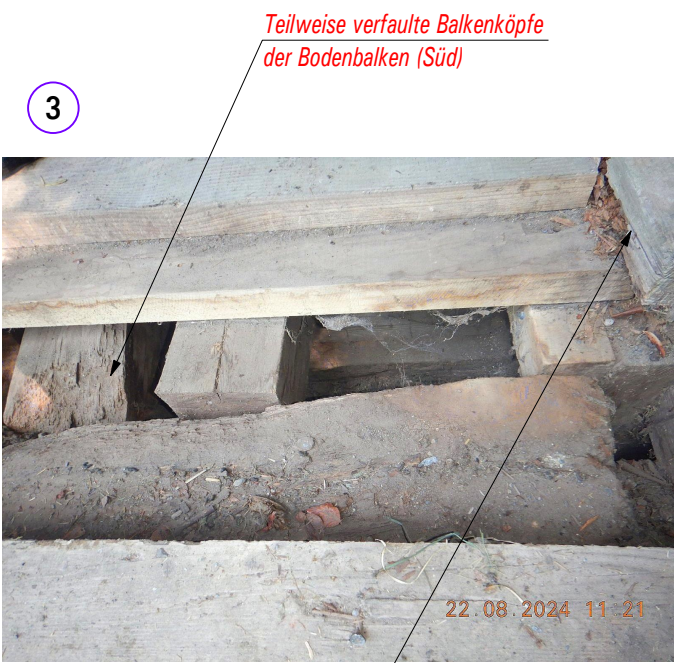
- (3) & (6) Im Bereich der Auflager weisen die Balkenköpfe Holzfäulnis / Spuren von Holzschädlingen auf. Die Holzbauteile im Kontakt mit dem Auflager / Terrain sind nur begrenzt luftumspült und haben ein begrenztes Austrocknungspotential.

Südseitig mit zusätzlichen Bodenbalken ergänzt aufgrund von bestehenden verfallenen Bodenbalken und Sticher

Teilweise verfallene Balkenköpfe der Bodenbalken (Süd)

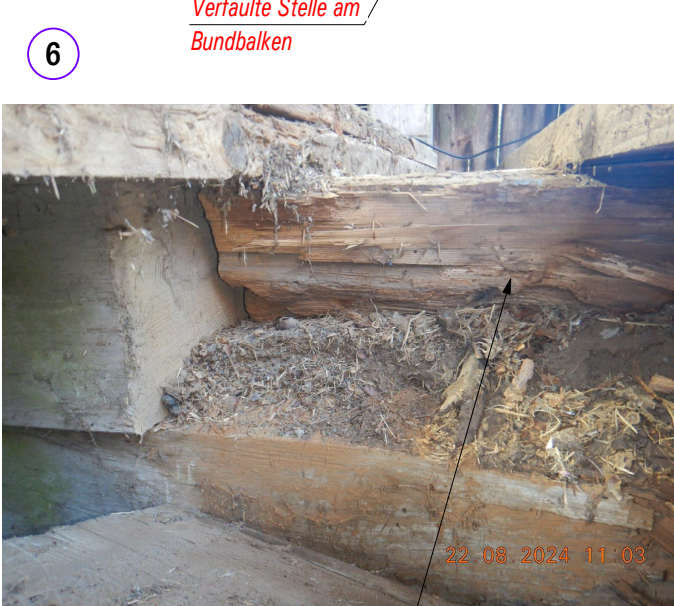
Verfallene Stelle am Bundbalken

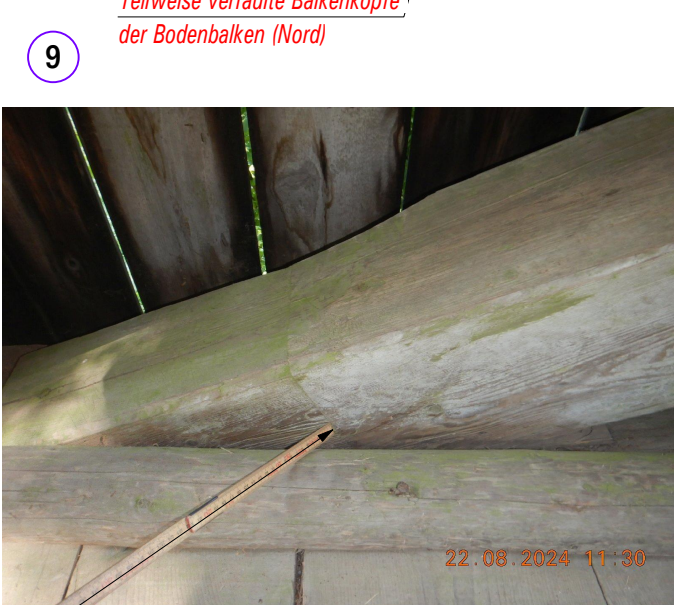
Teilweise verfallene Balkenköpfe der Bodenbalken (Nord)

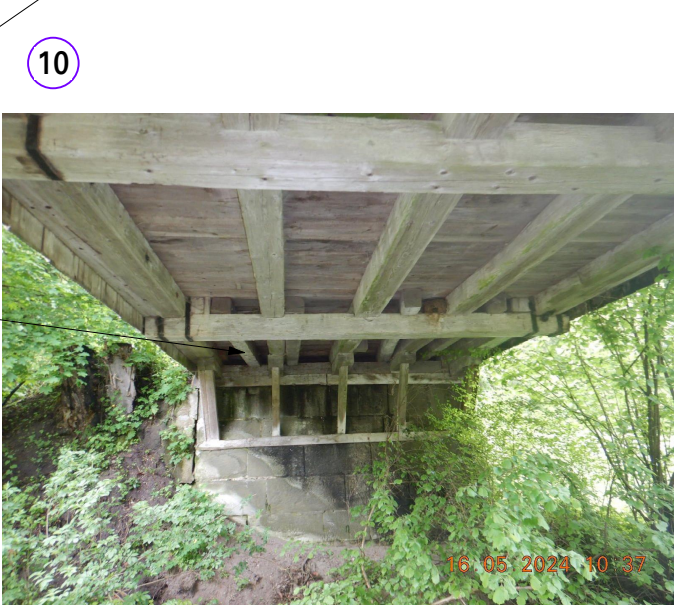
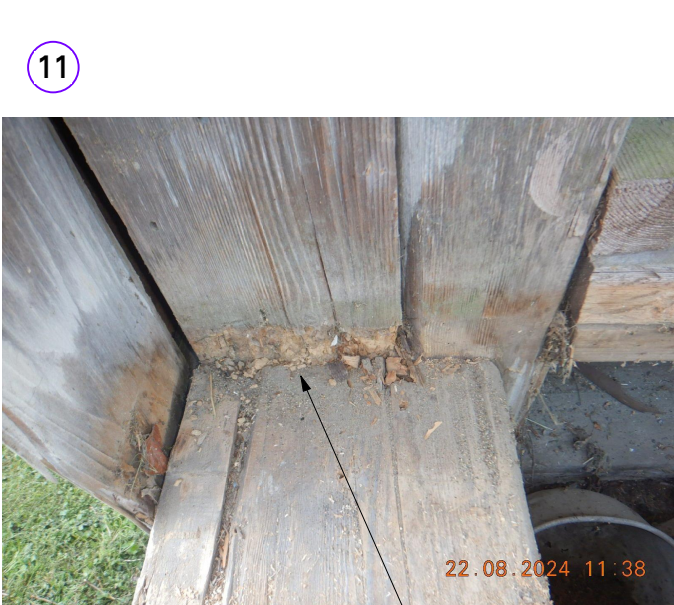
- (11) Der Portalpfosten, Nordseite-Oberwasser, weist Spuren von Holzschädlingen bzw. Holzfäulnis auf. Vermutlich ist nur die Oberfläche des Pfosten betroffen. Das darunterliegende Holz wird in diesem Bereich nicht mehr die volle Tragfähigkeit haben.

Verfallene Stelle am Portalpfosten
