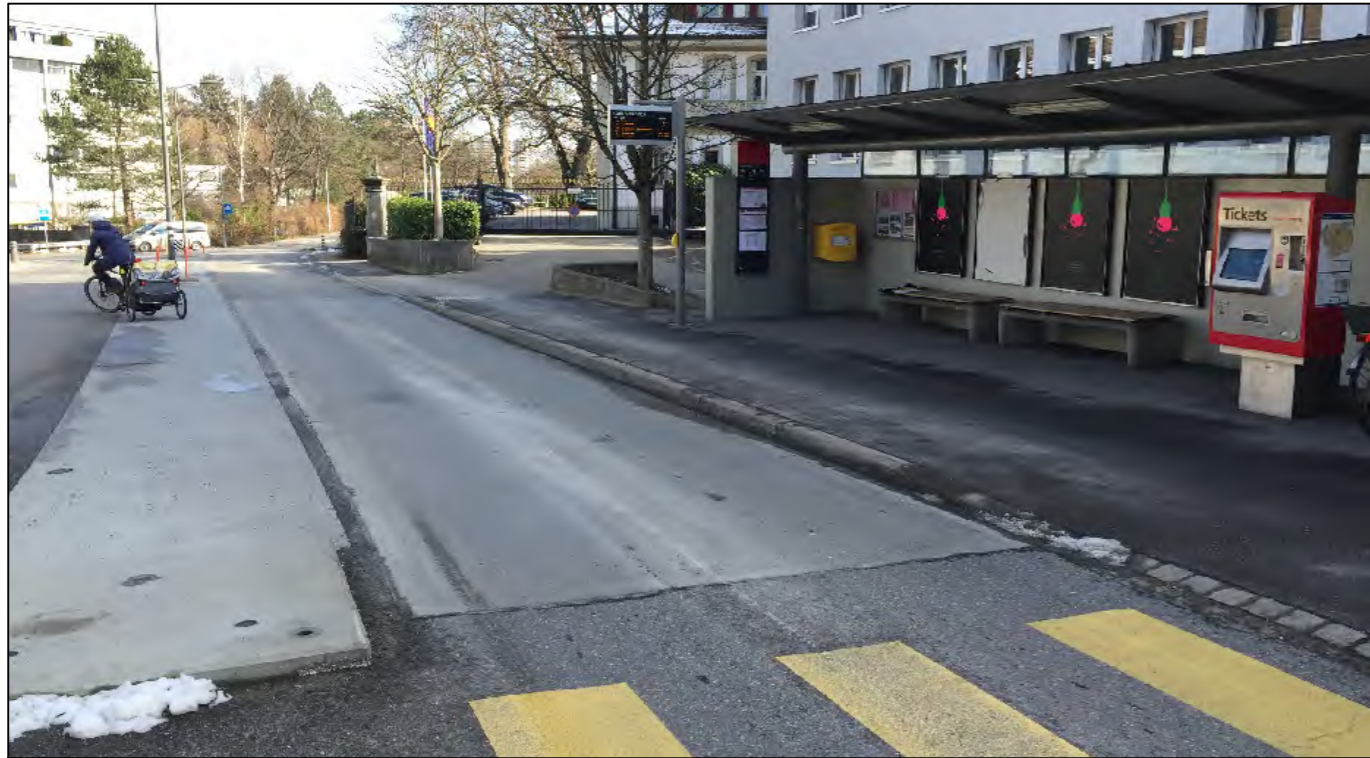
Beschrieb Ist - Zustand

Geometrie	Wert / Beschrieb	Bemerkung
Haltestellentyp	einfache Haltestelle	-
Bus Normalbetrieb	Gelektbus, Kleinbus	-
Anfahrt	gerade	-
Haltekantenlänge	ca. 20 m	hoher Stein
Haltekantenhöhe	0.11 - 0.16 m	-
Perronbreite	2.80 m, lokal 1.15 m	bei SmartInfo
Perronbreite Ein-/Ausstieg	min. 2.15 m	-
Längsgefälle Perron	2.30 - 5.40 %	-
Quergefälle Perron	0.30 - 0.80 %	Richtungen unterschiedlich
Grundausrüstung	Wert / Beschrieb	
Warteunterstand	vorhanden	-
Sitzgelegenheit	vorhanden	Sitzhöhe = 50 cm
Billettausgabeautomat	vorhanden	-
Smart Info	vorhanden	-
Ertastbare Schriften	nicht vorhanden	-
Akustische Information	vorhanden	an SmartInfo

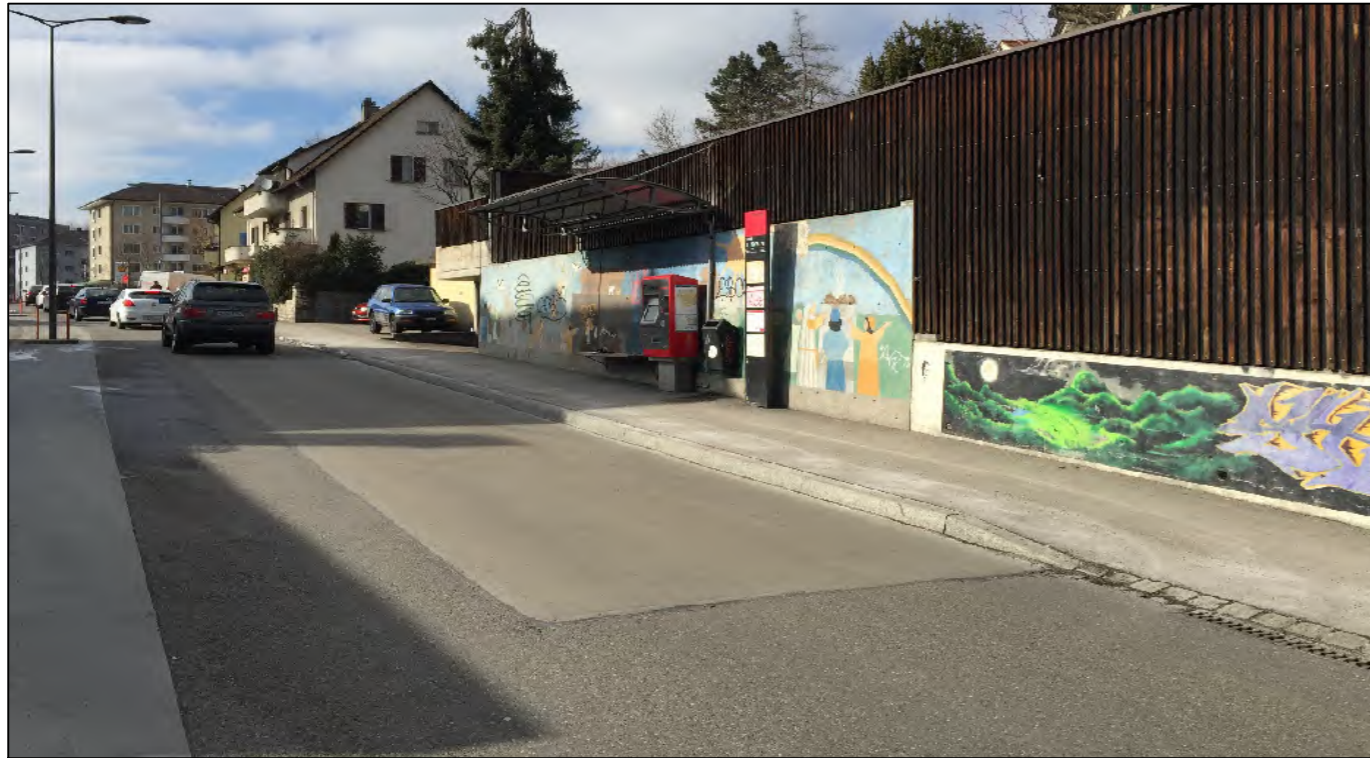
Beschrieb Ist - Zustand

Geometrie	Wert / Beschrieb	Bemerkung
Haltestellentyp	einfache Haltestelle	-
Bus Normalbetrieb	Gelektbus, Kleinbus	-
Anfahrt	gerade	-
Haltekantenlänge	ca. 20 m	hoher Stein
Haltekantenhöhe	0.15 m	-
Perronbreite	2.08 - 2.30 m	-
Perronbreite Ein-/Ausstieg	ca. 2.10 m	-
Längsgefälle Perron	2.50 - 4.20 %	-
Quergefälle Perron	0.00 - 1.40 %	Richtungen unterschiedlich
Grundausrüstung	Wert / Beschrieb	
Warteunterstand	vorhanden	-
Sitzgelegenheit	vorhanden	Sitzhöhe = 45 - 51 cm
Billettausgabeautomat	vorhanden	-
Smart Info	nicht vorhanden	-
Ertastbare Schriften	nicht vorhanden	-
Akustische Information	nicht vorhanden	-

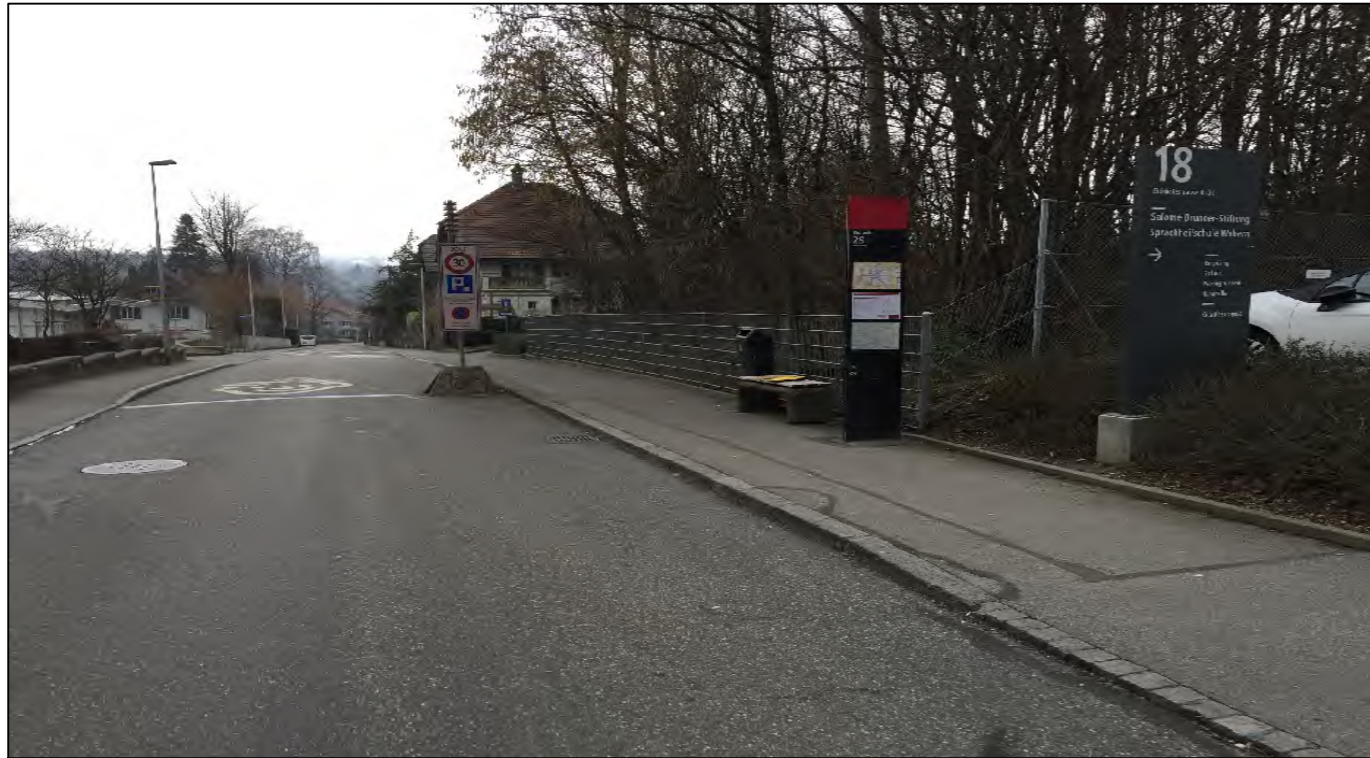
Beschrieb Ist - Zustand

Geometrie	Wert / Beschrieb	Bemerkung
Haltestellentyp	einfache Haltestelle	-
Bus Normalbetrieb	Kleinbus	-
Anfahrt	gerade	-
Haltekantenlänge	ca. 12 m	Hoher Stein
Haltekantenhöhe	0.10 - 0.12 m	-
Perronbreite	2.05 m, lokal 1.50 m	bei Infosteile
Perronbreite Ein-/Ausstieg	min. 1.50 m	-
Längsgefälle Perron	2.30 - 5.60 %	-
Quergefälle Perron	1.70 - 4.00 %	in Richtung Fahrbahn
Grundausrüstung	Wert / Beschrieb	
Warteunterstand	nicht vorhanden	-
Sitzgelegenheit	vorhanden	Sitzhöhe = 51 cm
Billettausgabeautomat	nicht vorhanden	im Bus
Smart Info	nicht vorhanden	-
Ertastbare Schriften	nicht vorhanden	-
Akustische Information	nicht vorhanden	-

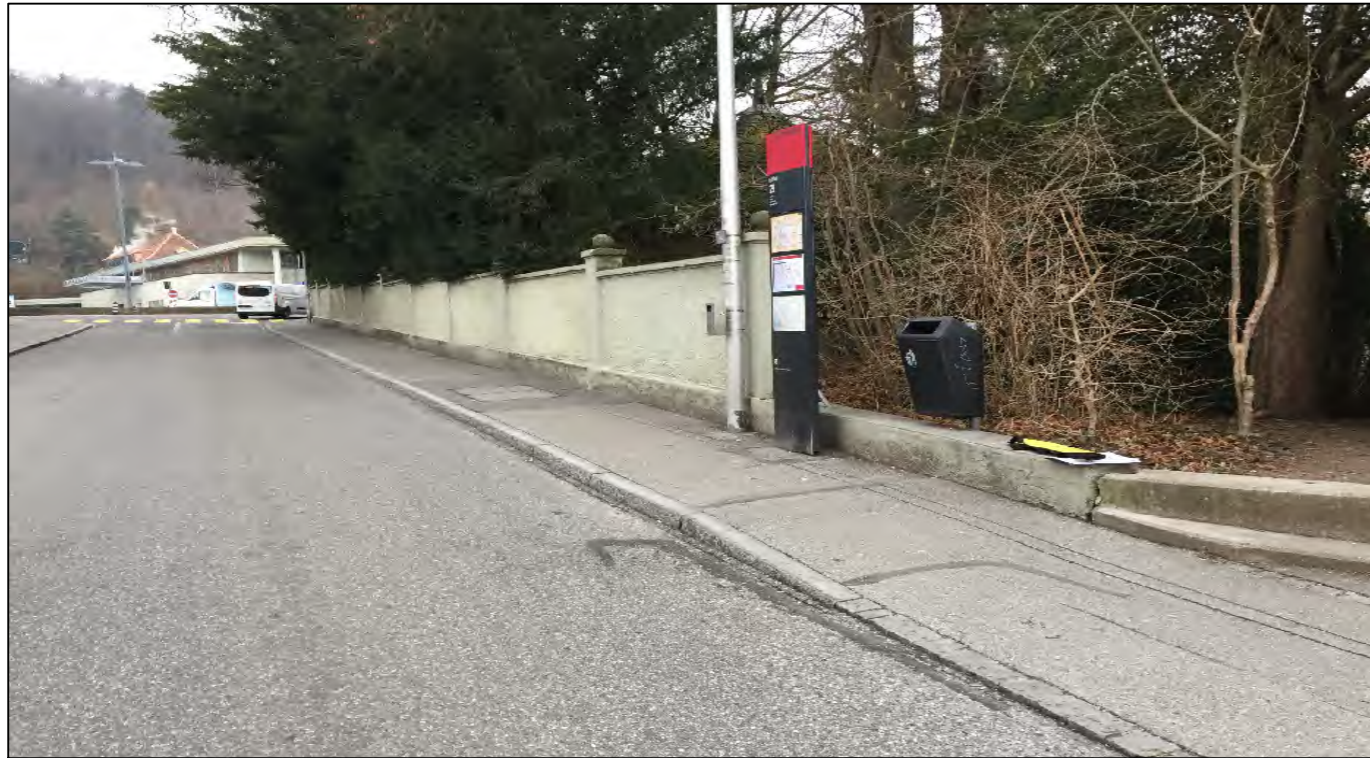
Beschrieb Ist - Zustand

Geometrie	Wert / Beschrieb	Bemerkung
Haltestellentyp	einfache Haltestelle	-
Bus Normalbetrieb	Kleinbus	-
Anfahrt	gerade	-
Haltekantenlänge	nicht ersichtlich	min. 13 m
Haltekantenhöhe	0.12 m	-
Perronbreite	1.50 m, lokal 1.25 m	-
Perronbreite Ein-/Ausstieg	min. 1.25 m	-
Längsgefälle Perron	3.70 - 4.30 %	-
Quergefälle Perron	2.50 - 5.20 %	in Richtung Fahrbahn
Grundausrüstung	Wert / Beschrieb	
Warteunterstand	nicht vorhanden	-
Sitzgelegenheit	nicht vorhanden	-
Billettausgabeautomat	nicht vorhanden	im Bus
Smart Info	nicht vorhanden	-
Ertastbare Schriften	nicht vorhanden	-
Akustische Information	nicht vorhanden	-

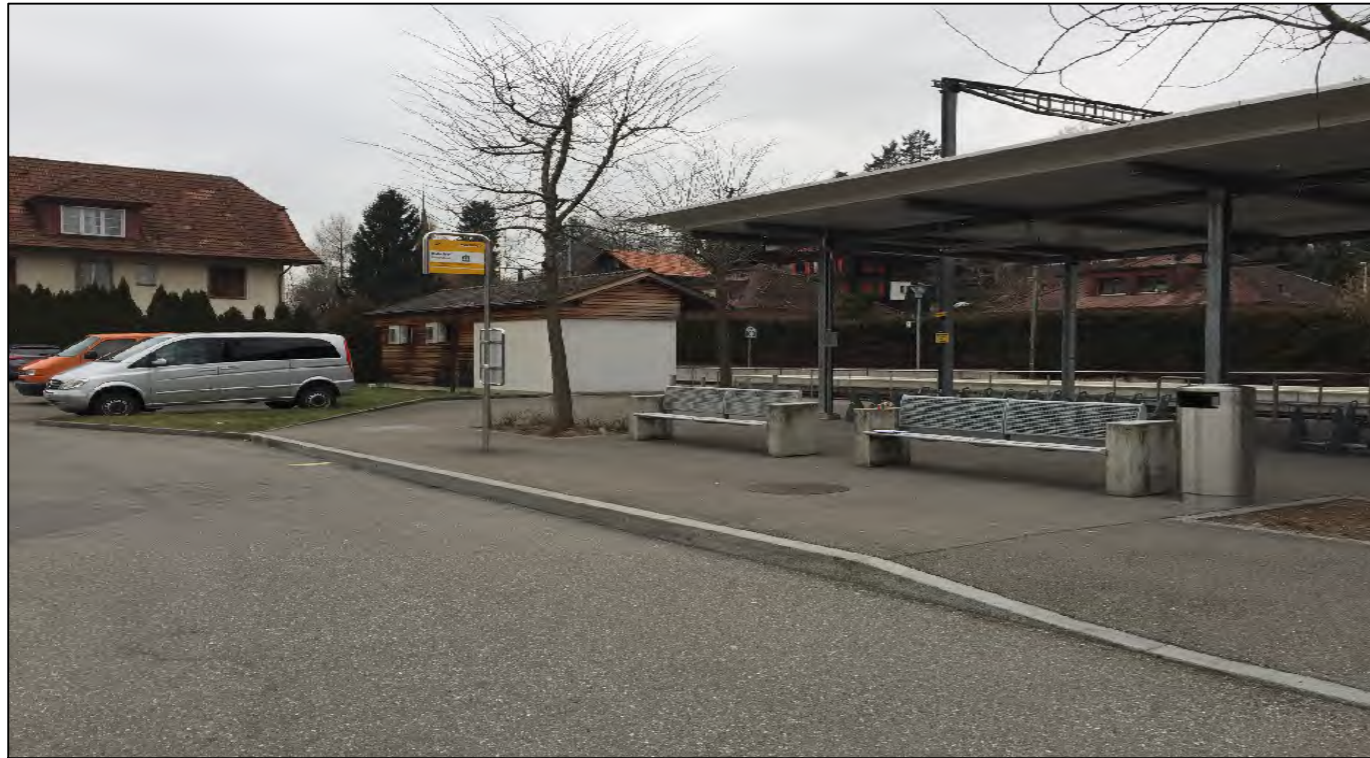
Beschrieb Ist - Zustand

Geometrie	Wert / Beschrieb	Bemerkung
Haltestellentyp	einfache Haltestelle	-
Bus Normalbetrieb	Kleinbus	PostAuto
Anfahrt	Aus Kurve	-
Haltekantenlänge	ca. 13 m	Hoher Stein, keine Markierung
Haltekantenhöhe	0.12 - 0.15 m	-
Perronbreite	2.60 - 3.40 m, lokal 1.20 m	Bei Infotalfel
Perronbreite Ein-/Ausstieg	min. 2.60 m	-
Längsgefälle Perron	0.80 - 1.30 %	-
Quergefälle Perron	10.50 - 1.30 %	in Richtung Fahrbahn
Grundausstattung	Wert / Beschrieb	Bemerkung
Warteunterstand	nicht vorhanden	Bahnhofsdach in der Nähe
Sitzgelegenheit	vorhanden	Sitzhöhe = 46 cm
Billettausgabeautomat	nicht vorhanden	-
Smart Info	nicht vorhanden	-
Ertastbare Schriften	nicht vorhanden	-
Akustische Information	nicht vorhanden	-

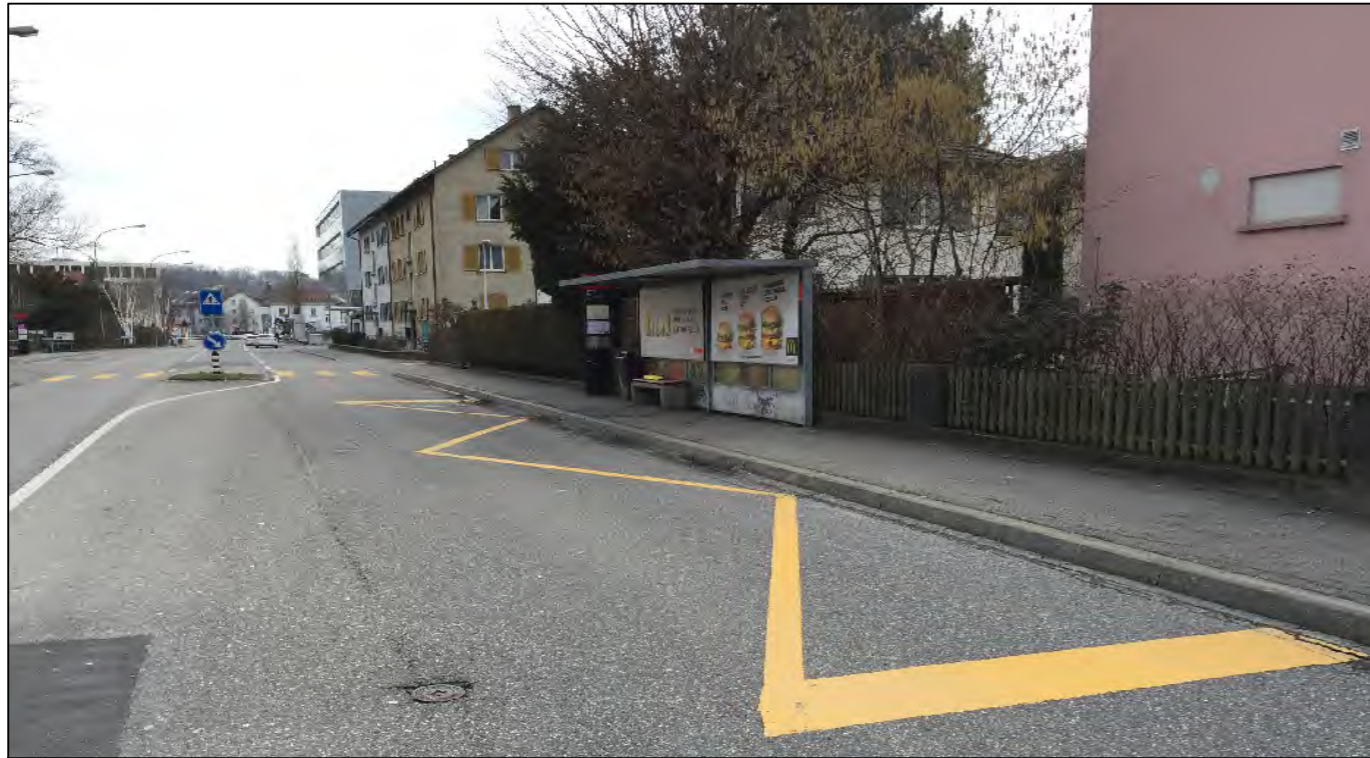
Beschrieb Ist - Zustand

Geometrie	Wert / Beschrieb	Bemerkung
Haltestellentyp	einfache Haltekante	-
Bus Normalbetrieb	Kleinbus	-
Anfahrt	gerade	-
Haltekantenlänge	ca. 20 m	Markierung
Haltekantenhöhe	0.16 m	-
Perronbreite	2.00 m, lokal 1.35 m	-
Perronbreite Ein-/Ausstieg	ca. 1.35 m	-
Längsgefälle Perron	0.00 - 1.10 %	-
Quergefälle Perron	0.50 - 3.00 %	in Richtung Fahrbahn
Grundausrüstung	Wert / Beschrieb	
Warteunterstand	vorhanden	-
Sitzgelegenheit	vorhanden	Sitzhöhe = 51 cm
Billettausgabeautomat	nicht vorhanden	In Bus
Smart Info	nicht vorhanden	-
Ertastbare Schriften	nicht vorhanden	-
Akustische Information	nicht vorhanden	-
