Verkehrssicherheitsmassnahmen im Bereich von Schulen und Heimen

Kredit; Direktion Planung und Verkehr

Prüfung und Massnahmen Fusswegque- rungen

Umsetzung Motion 1911

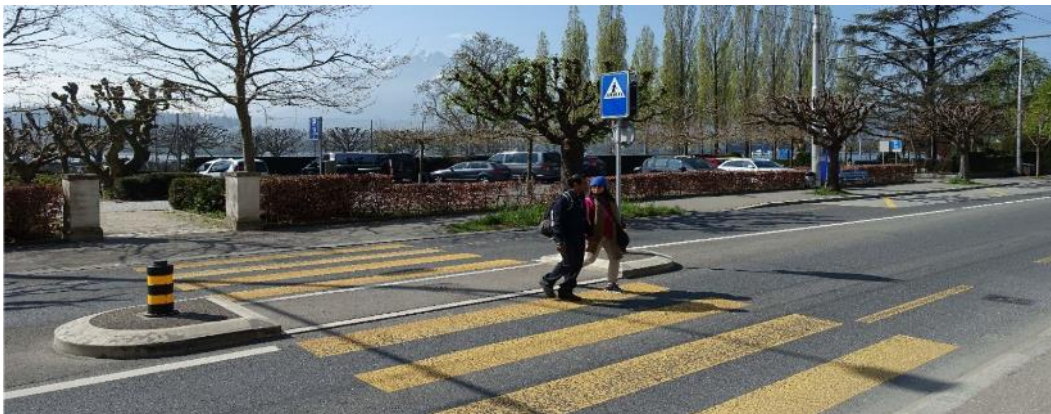
Abbildung 2: Beispiel einer möglichen Ausgestaltung eines Fussgängerstreifens (Quelle: BFU «Fussgängerstreifen»)

Fussgängerstreifen (FGS) stellen punktuelle Querungsstellen für den Fussverkehr über die Strasse dar, wobei der Fussgängerstreifen gleichzeitig den Vortritt des Fussverkehrs vor dem fahrenden Verkehr auf der Strasse (Ausnahme: Trambetrieb) definiert. Innerhalb von 50 m zu einem Fussgängerstreifen ist dessen Benützung zur Querung vorgeschrieben, d.h. ein freies Queren der Strasse innerhalb dieses Abstands ist nicht zulässig.

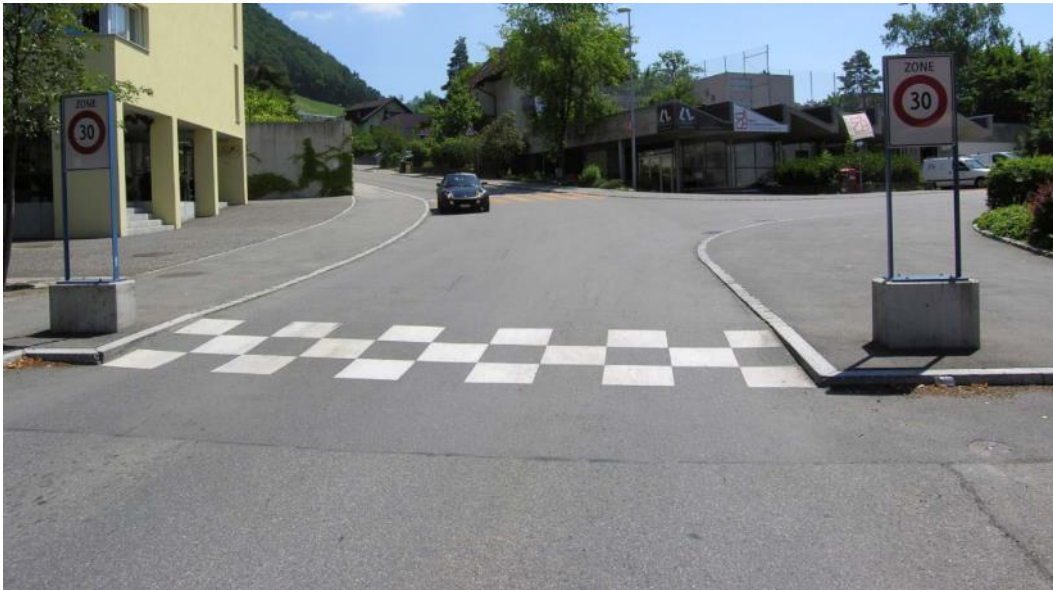
Abbildung 3: Beispiel einer möglichen Ausgestaltung eines Vertikalversatzes (Quelle: BFU «Vertikalversatz»)

Ein Vertikalversatz stellt eine punktuelle Erhöhung der Fahrbahn dar, welche das Ziel hat, die Geschwindigkeit des Fahrverkehrs an der entsprechenden Stelle zu reduzieren. Entscheidend für das Mass der Geschwindigkeitsreduktion ist die Neigung und Höhe der Rampe. In Kombination mit anderen Verkehrsberuhigungs- oder Gestaltungsmaßnahmen kann die Wirksamkeit der Massnahme verstärkt werden.

Damit die Verkehrssicherheit beim Vertikalversatz gewährleistet werden kann, ist eine ausreichende Erkenn- und Befahrbarkeit des Versatzes notwendig.

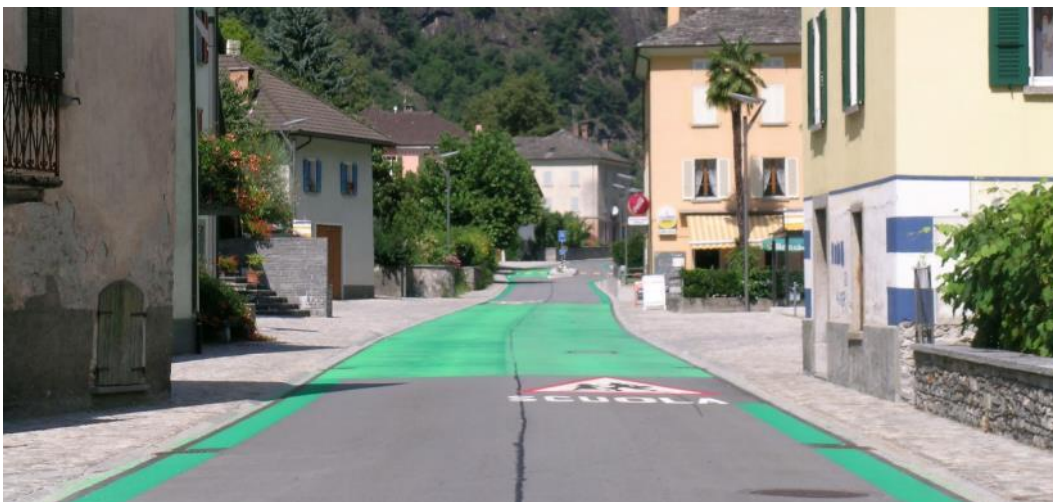
Abbildung 4: Abbildung einer möglichen Oberflächengestaltung (Quelle: BFU «Massnahmenkatalog»)

Oberflächengestaltungen dienen dazu, durch eine optische Änderung bzw. einen Kontrast zum Belag (durch unterschiedliche Farbe oder Belagsmaterial) die Verkehrsteilnehmenden auf eine spezielle Situation hinzuweisen und deren Aufmerksamkeit zu steigern. Eine Oberflächengestaltung kann auf der freien Strecke, im Knoten oder auf einem Platz angebracht werden.

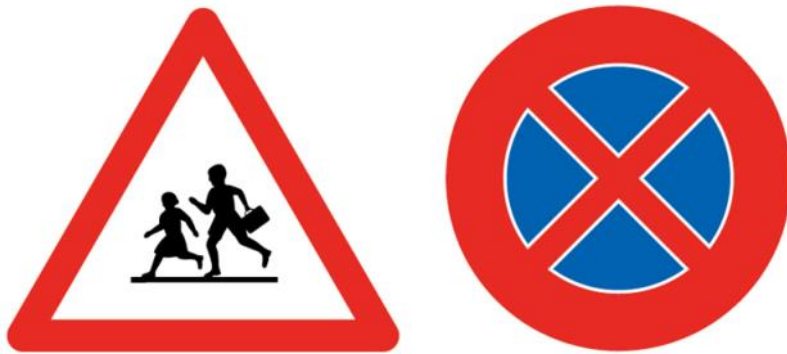
Abbildung 5: SSV 1.23 «Kinder», SSV 2.49 «Halten verboten» (Quelle: BFU «Schulweg»)

- SSV 1.23 «Kinder» Dieses Gefahrenzeichen ist nur im Bereich von Schulhäusern oder dort, wo häufig mit Kindern auf der Fahrbahn zu rechnen ist, zulässig.
- SSV 2.49 «Halten verboten» Damit soll verhindert werden, dass haltende bzw. parkierte Fahrzeuge (z. B. «Elterntaxis») die Sicht auf die Fussgängerinnen und Fussgänger verdecken.
- Bodenmarkierung «Achtung Schule»: Im Bereich der Schulanlage weist die Bodenmarkierung die passierenden Fahrzeuge zusätzlich auf die nebenstehende Schulanlage hin

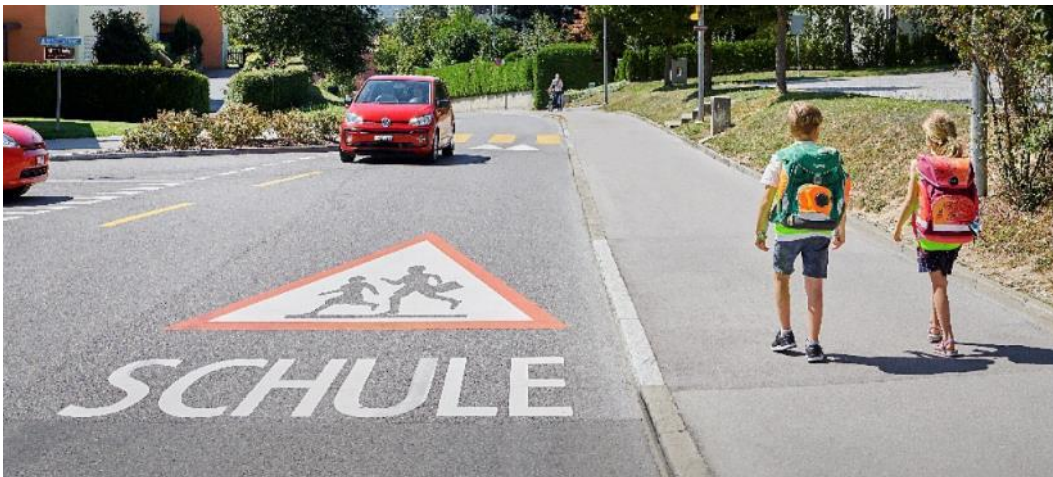
Abbildung 6: Bodenmarkierung «Achtung Schule» auf der Fahrbahn im Bereich der Schulanlage auf (Quelle: BFU «Schulweg»)

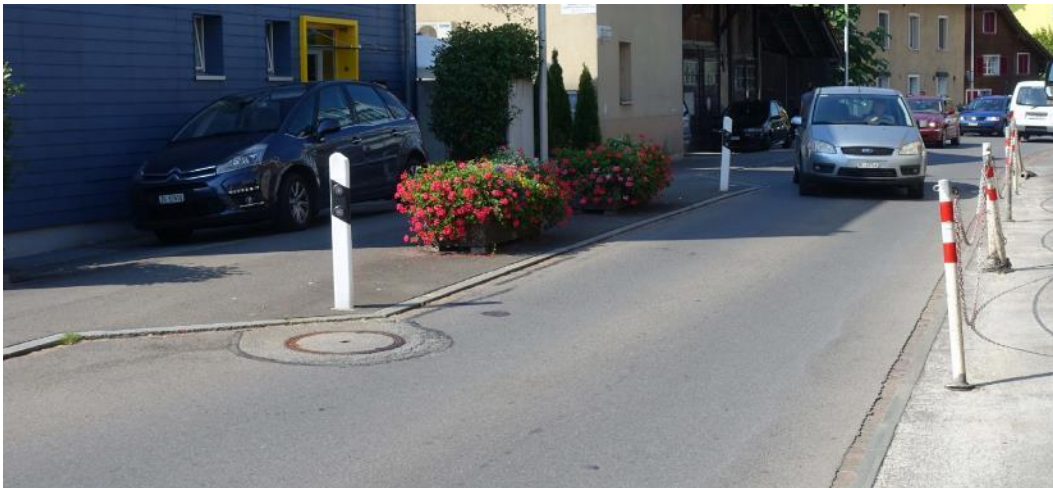
Abbildung 7: Abbildung einer möglichen seitlichen Einengung (Quelle: BFU «Strassenraumgestaltung»)

Neben einer guten Erkennbarkeit der Fahrbahneinengung ist bei der Planung zu beachten, dass die verbleibende Fahrbahnbreite für die Strassenkategorie (verkehrsorientierte oder siedlungsorientierte Strasse) und den zu erwartenden Begegnungsfällen angemessen ist.

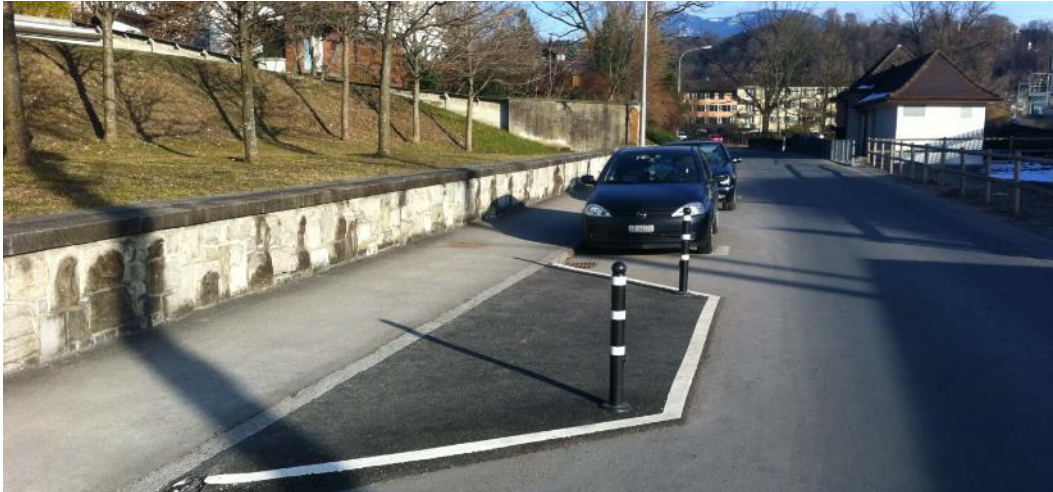
Abbildung 8: Vorgezogener Warteraum (Quelle: BFU «Strassenraumgestaltung»)

- **Anordnung von Mittelinseln:** Anordnung einer Querungshilfe für zu Fuss Gehende bei gleichzeitiger Einengung der Fahrbahn
- **Vorgezogene Warteräume:** Schaffung von Querungsstellen für zu Fuss Gehende. Dabei wird z.B. Längsparkierung durch Warteflächen unterbrochen. Diese Massnahme hat den Vorteil, dass die Querungsdistanz verringert und gleichzeitig die Sichtbeziehung von den Fahrzeuglenkenden auf die zu Fuss Gehenden stark verbessert wird.

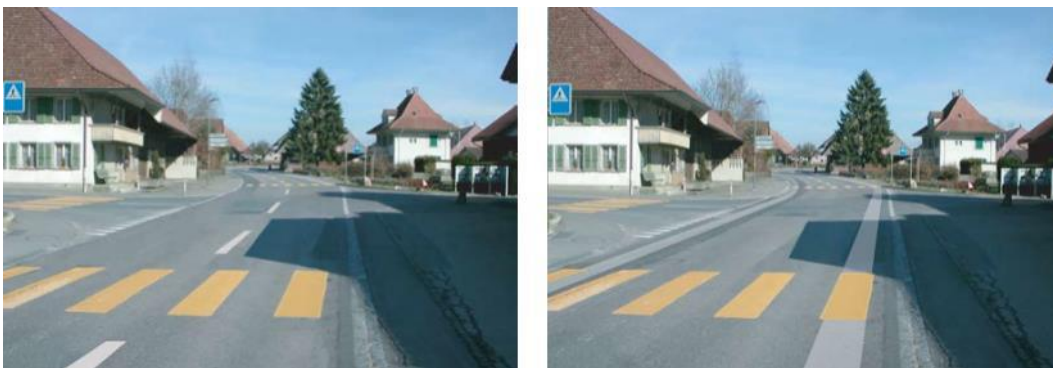
Abbildung 9: Vorher- und Nachheraufnahme eines breiten Bandes am Fahrbahnrand (Quelle: BFU «Strassenraumgestaltung»)

Optische Einengungen der Fahrbahn können in Form von Farbbändern, Mehrzweckstreifen sowie Kurvenführungen umgesetzt werden. Sie dienen dazu, eine Reduktion der Geschwindigkeit durch eine als schmaler empfundene Fahrbahn bzw. durch Unterbrechung der geradlinigen Linienführung zu erzielen. Weiter können teils Elemente (insbesondere Mehrzweckstreifen) als flächige Querungshilfe für zu Fuss Gehende dienen.

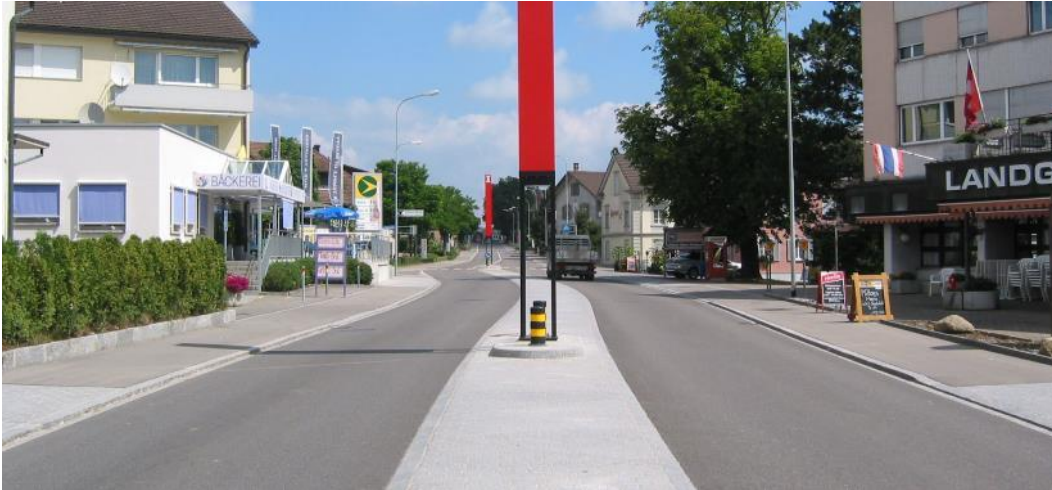
Abbildung 10: Abbildung eines möglichen Mehrzweckstreifens (Quelle: BFU «Strassenraumgestaltung»)

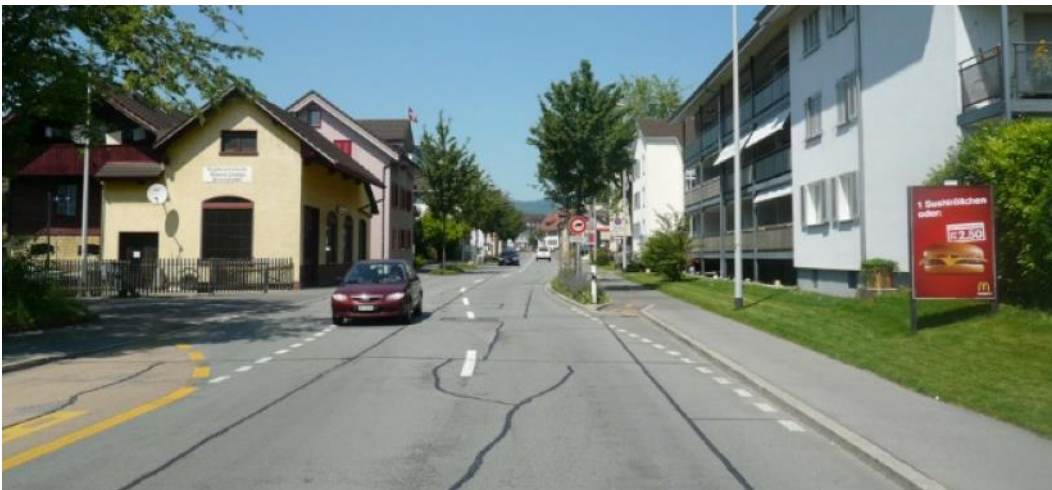
Abbildung 11: Abbildung einer möglichen Fahrbahnverschwenkung (Quelle: BFU «Massnahmenkatalog»)

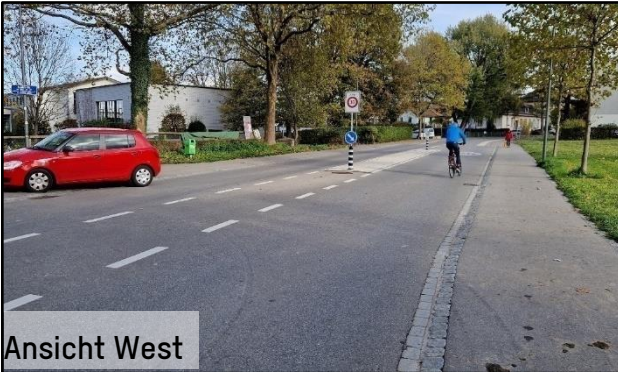
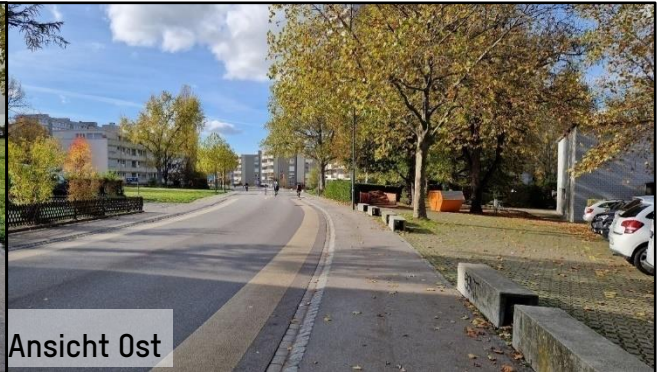
Auf der Kirchstrasse gilt im relevanten Abschnitt beim Schulhaus Tempo 30. Bei den beiden Querungsstellen – beim Zugang zum Schulhaus Morillon und bei der Einmündung Sprengerweg – ist der Strassenquerschnitt (Breite: ca. 7.50 m) optisch durch graue Farbbänder eingeengt (Kernfahrbahn). Die Verkehrsbelastung ist mit 4'000 bis 5'000 Fahrzeugen pro Tag relativ hoch. Es handelt sich dabei neben dem "Quartierverkehr" auch um Durchgangsverkehr. Die Übersicht für zu Fuss Gehende ist gut. Es besteht ein Fussgängerstreifen über die Kirchstrasse westlich der Einmündung Bondelistrasse (gelber Pfeil). Die Querungen bei den roten Pfeilen werden nur von den Schulkinder mit Wohnort Richtung Gurtenbahn benutzt.

Ansicht West

Ansicht Ost

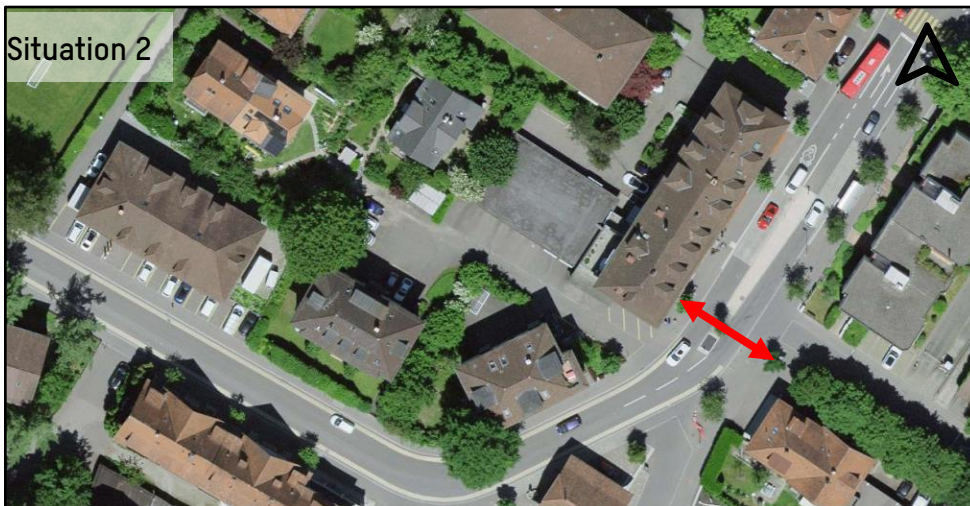
Situation 2

Eine weitere wichtige Querung dieser Strasse besteht beim Dorfschulhaus Wabern (siehe Situation 2, roter Pfeil).

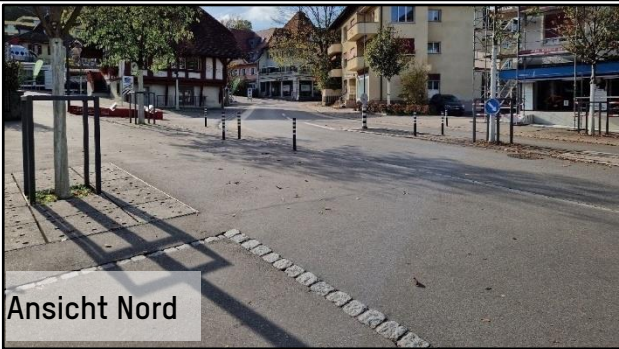
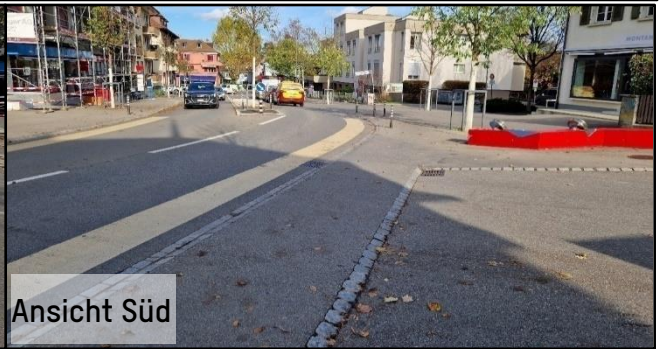
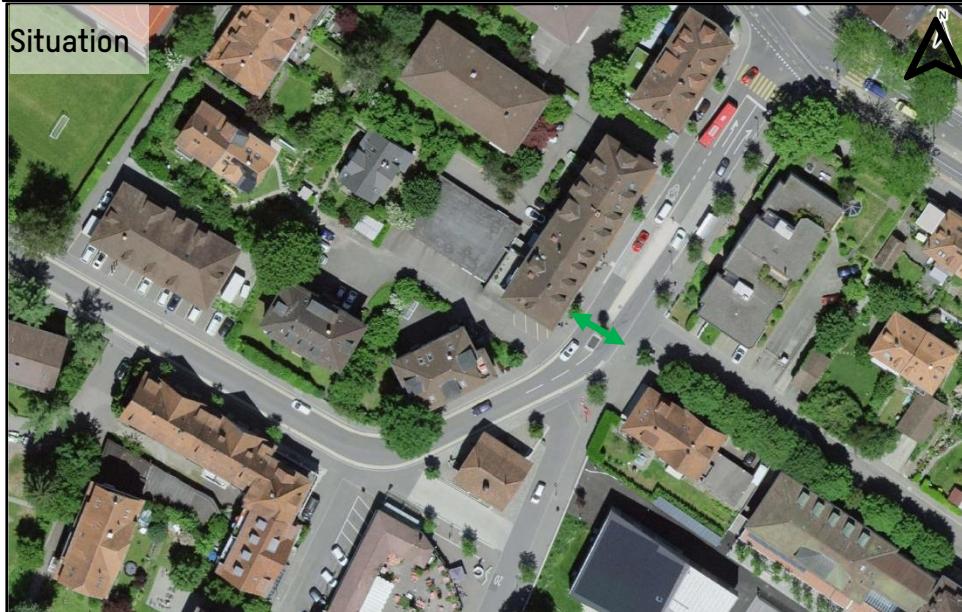
Situation

Auf der Dorfstrasse gilt im relevanten Abschnitt beim Schulhaus Tempo 30. Bei der Querungsstelle (grüner Pfeil) besteht eine gesicherte Mittelinsel. Die Verkehrsbelastung ist mit 5'000 bis 6'000 Fahrzeugen pro Tag relativ hoch. Die Übersicht für zu Fuss Gehende ist gut. Der Zugang wird nur von einem kleinen Teil der Schulkinder benutzt.

Ansicht Nord

Ansicht Süd

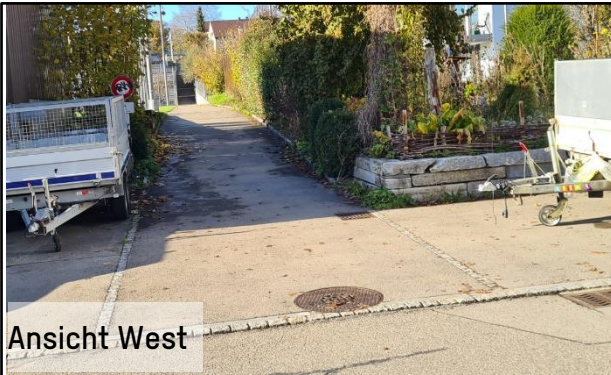
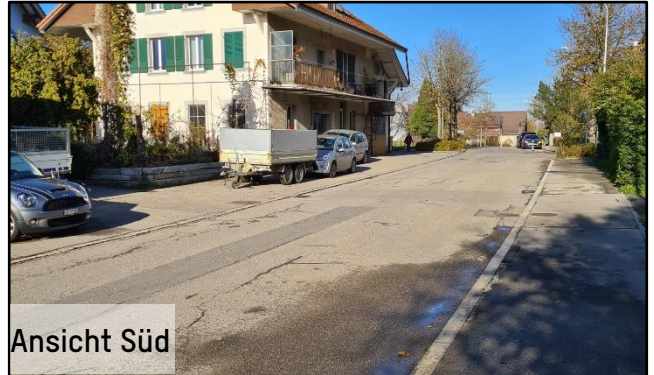
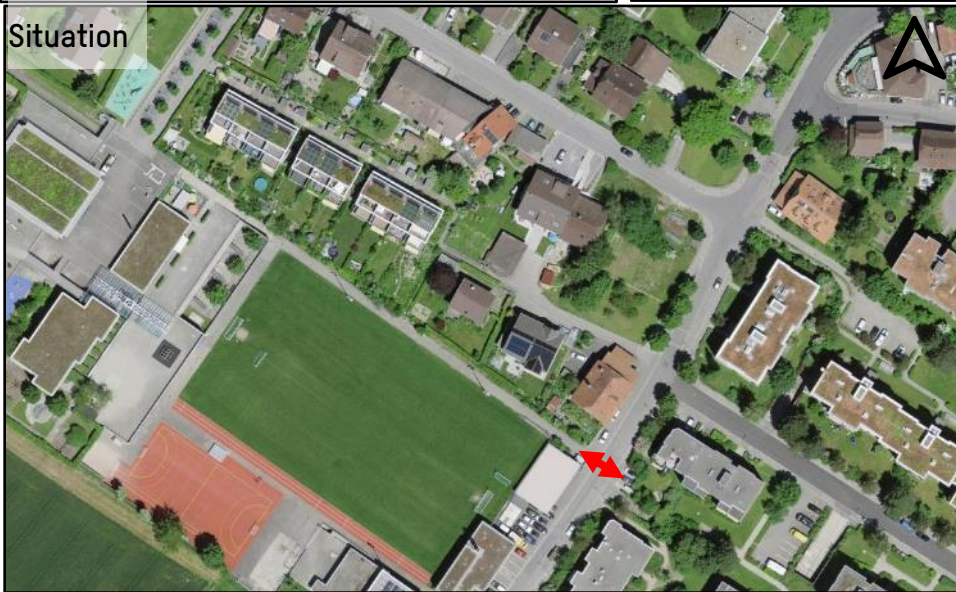
Situation

Die verkehrsberuhigte Gaselstrasse hat die Funktion einer Erschliessungsstrasse mit Tempo 30. Es handelt sich hier um einen Nebenzugang zum Schulareal. Der Hauptzugang ist an der Schwandhubelstrasse und gut gesichert. Die Verkehrsbelastung ist mit weniger als 1'000 Fahrzeuge pro Tag schwach. Einseitig ist ein Trottoir vorhanden. Auf der Seite der Schule ist der Zugang teilweise durch die auf privat Areal abgestellten Fahrzeuge und Anhänger verdeckt oder eingeschränkt.

Ansicht West

Ansicht Süd

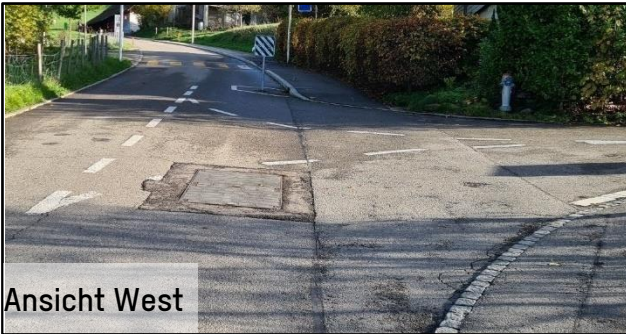
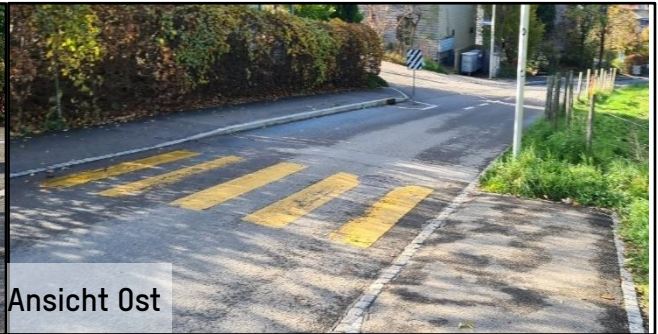
Die Strasse bei der Querungsstelle hat ein starkes Längsgefälle und es gilt Tempo 30. Die Querung ist mit einem FGS Markierung und mit dem Signal 4.11 signalisiert. Die Verkehrsbelastung ist mit ca. 1'000 Fahrzeugen eher klein. Die Situation ist übersichtlich. Es handelt sich hierbei um den Hauptzugang.

Ansicht West

Ansicht Ost

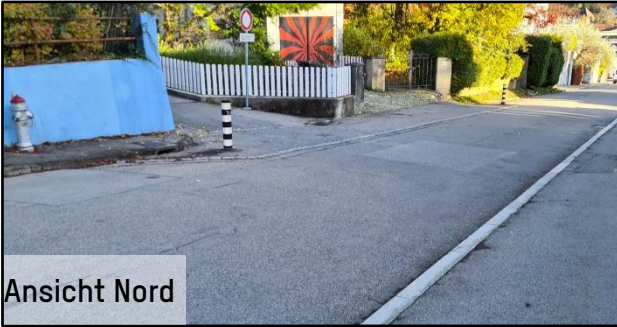
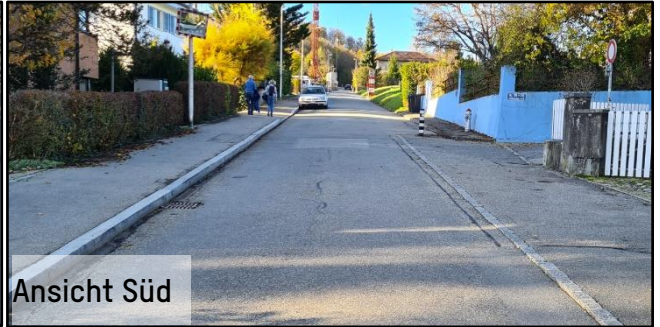
Die Querungsstelle zum Spielplatz befindet sich am Buchseeweg mit grossem Längsgefälle und Tempo 30. Kein FGS vorhanden. Die Wegführung ist zugleich eine Erschliessungsstrasse für die Häuser. Die Verkehrsbelastung liegt bei weniger als 1'000 Fahrzeugen. Ostseitig fehlt ein Trottoir, daher wurde hier eine lokal Einengung erstellt. Die Querung ist ein Hauptzugang zum Spielplatz

Ansicht Nord

Ansicht Süd

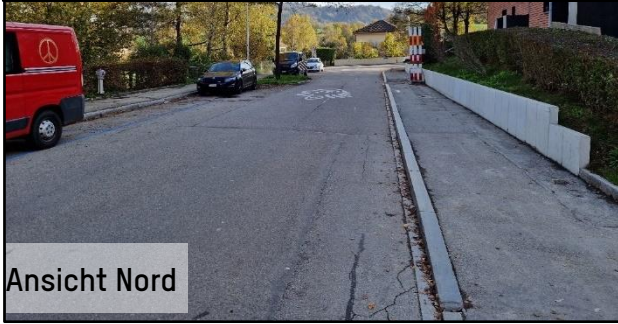
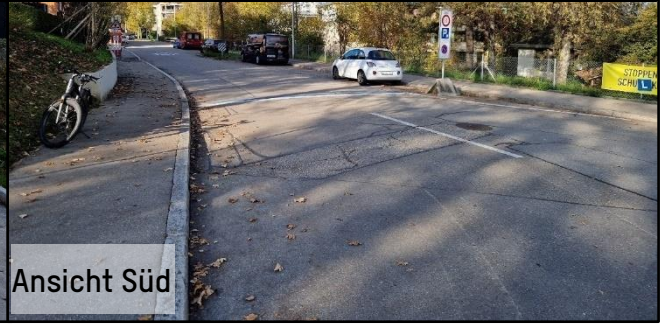
Die Querungsstelle im Siedlungsgebiet weist einen begrünten Horizontalversatz auf und ist kurz nach dem Tor zu Tempo 30 angeordnet. Es ist kein FGS vorhanden. Die Verkehrsbelastung ist mit weniger als 1'000 Fahrzeugen pro Tag tief. Die Querung ist ein Hauptzugang. Elterntaxis und die bestehende Parkplätze sind teilweise ein Verkehrssicherheitsproblem.

Ansicht Nord

Ansicht Süd

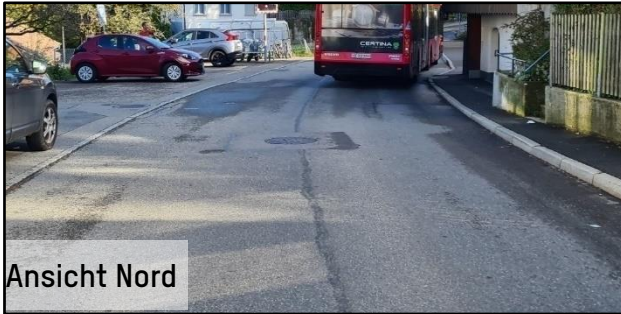
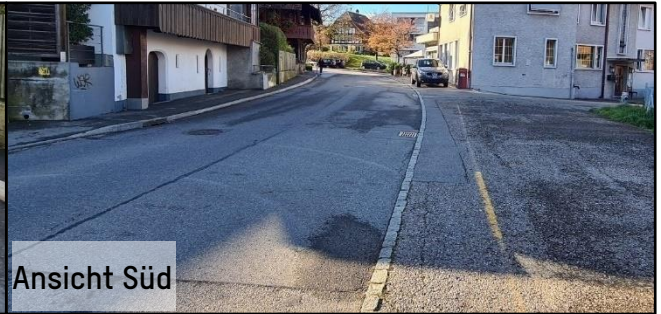
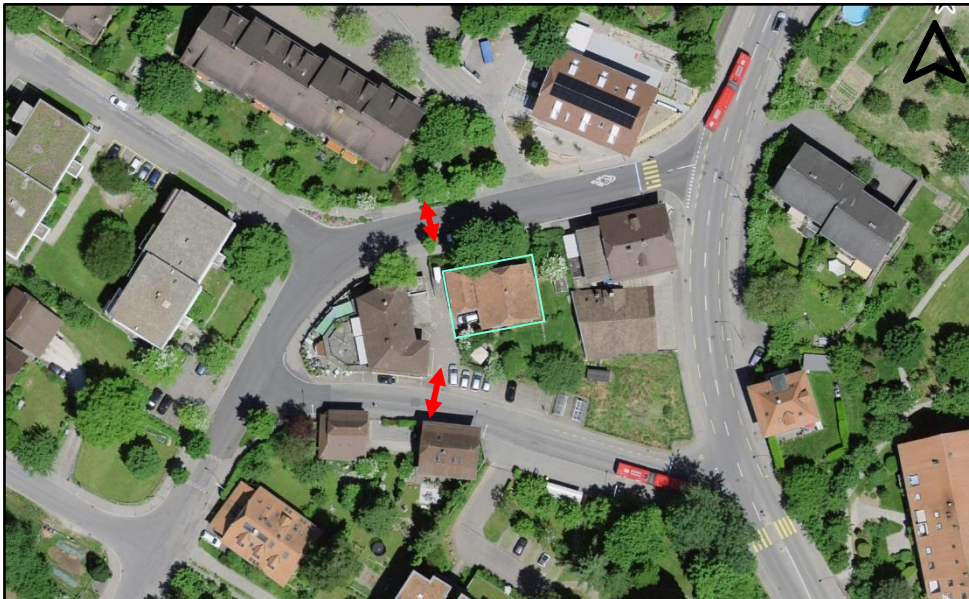
Der Kindergarten liegt in einer signalisierten 30-Zone, wobei ein Abschnitt im Einrichtungsverkehr geführt wird. Kein FGS vorhanden. Verkehrsbelastung kleiner 1'000, jedoch mit Busverkehr. Es werden beengte und teilweise unübersichtliche Strassenverhältnisse vorgefunden. Beim südlichen Zugang hat es diverse Privatparkplätze. Die Strassen dienen als Wendemöglichkeit für die Buslinie 10. Die beiden Querungen sind die Hauptzugänge.

Ansicht Nord

Ansicht Süd

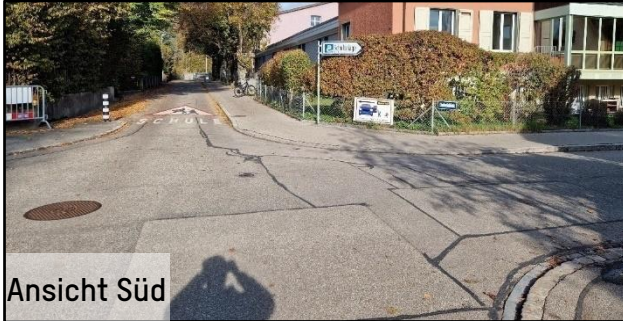
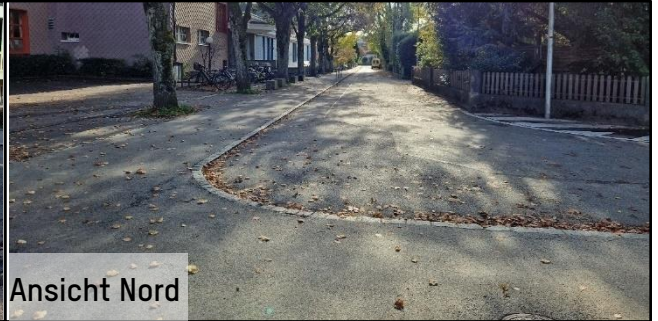
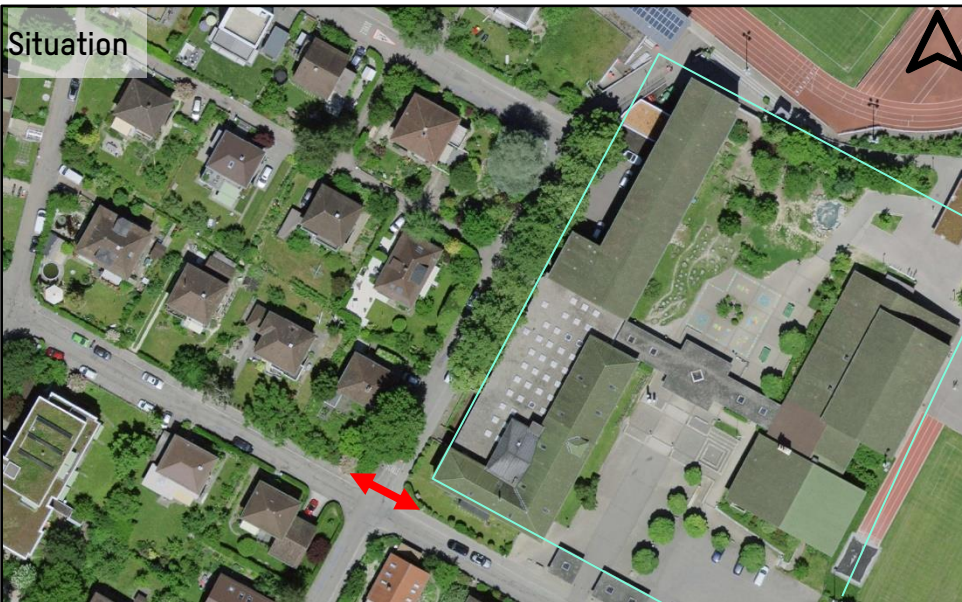
Die Schulanlage liegt in einem verkehrsarmen Siedlungsgebiet mit Tempo 30. Kein FGS vorhanden. Verkehrsbelastung ist mit weniger als 1'000 Fahrzeugen pro Tag gering. Der Verkehr entsteht hauptsächlich von den ortskundigen Anwohnenden. Im Bereich der Schule führen unübersichtliche Hauseinfahrten in den Strassenraum, was die Verkehrssicherheit der Schulkinder gefährdet. Es handelt sich dabei um einen Nebenzugang zum Schulareal.

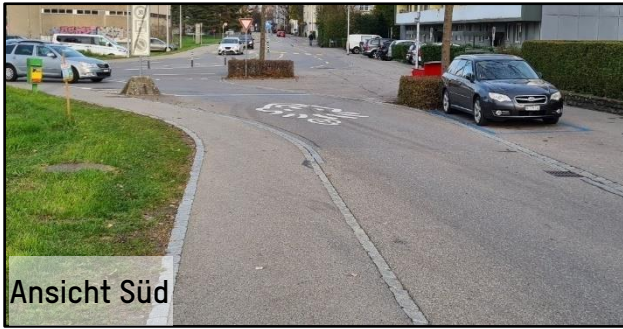
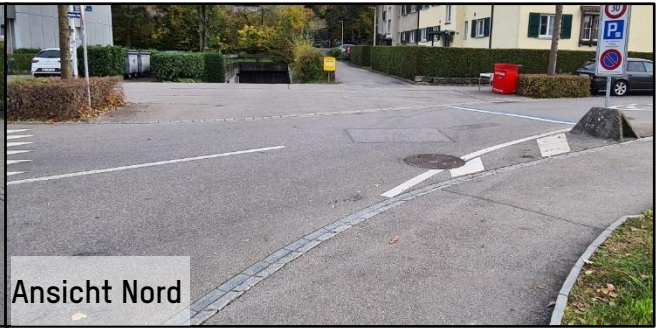
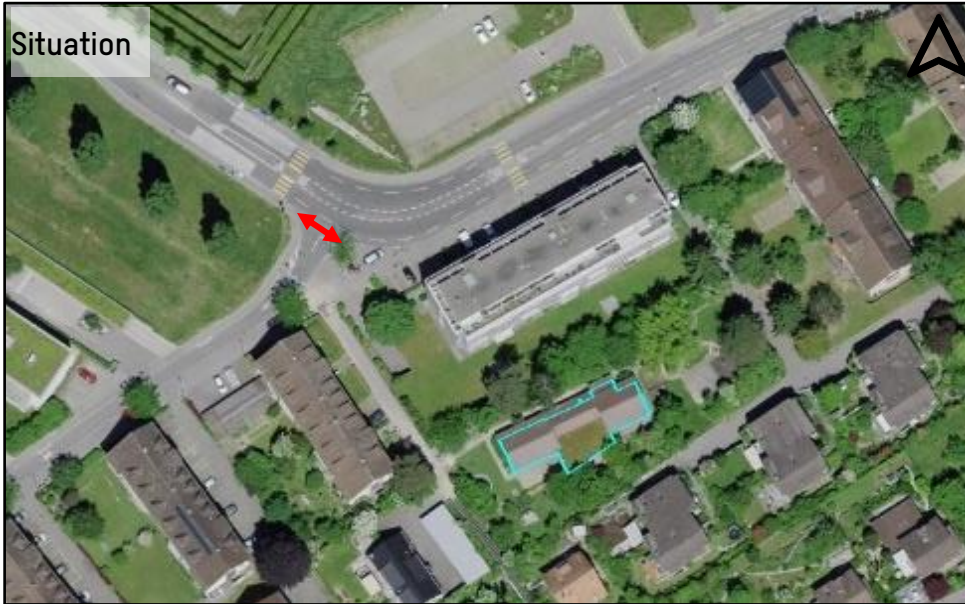
Im Bereich der Querung zu Beginn der Tempo 30 Zone sind bereits Massnahmen zur Erhöhung der Querungssicherheit umgesetzt worden. Ein FGS ist nicht vorhanden, es besteht jedoch eine vortrittberechtigte Trottoirüberfahrt. Der DTV liegt unter 1'000 Fahrzeugen. Die Situation ist übersichtlich. Die Querung wird nur von wenigen Kindern genutzt.

Ansicht Süd

Ansicht Nord

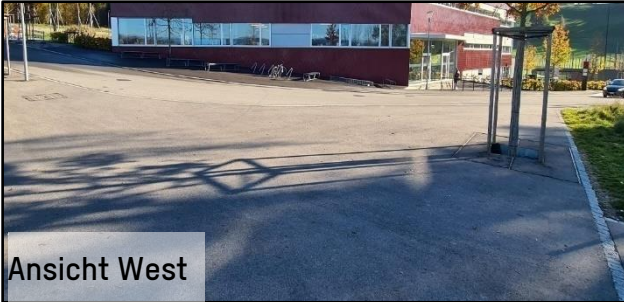
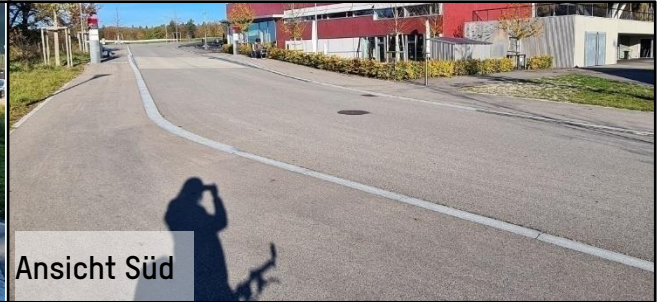
Der Strassenraum im Bereich der Schulanlage wird mit Tempo 30 betrieben ohne FGS. Die Schulanlage liegt in einem verkehrsarmen (weniger als 1'000 Fahrzeuge pro Tag) und sich entwickelndem Siedlungsgebiet. Die Strasse wird von einer Buslinie befahren und hat ein leichtes Längsgefälle. Die Situation ist übersichtlich. Es handelt sich um den Hauptzugang zum Schulareal.

Ansicht West

Ansicht Süd

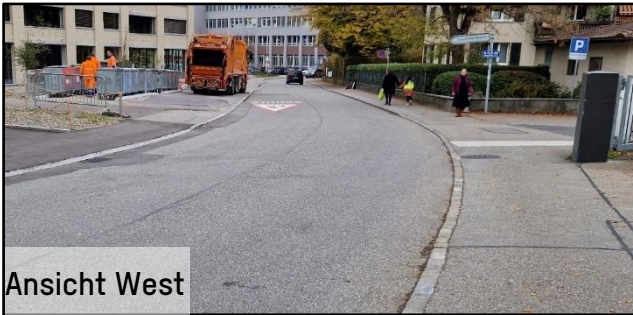
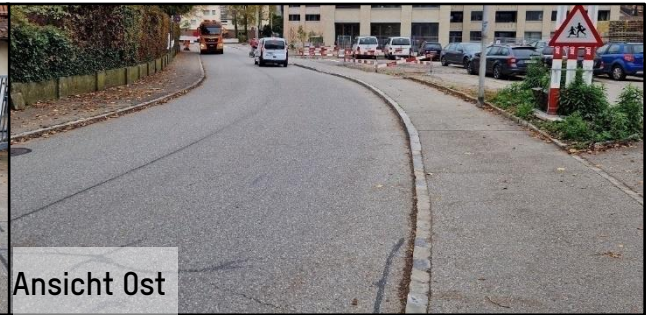
Die Stationsstrasse wird als Verbindungsstrasse genutzt und ist heute mit Tempo 50 befahren. Tempo 30 ist in Planung. FGS sind bei der Einmündung Könizstrasse vorhanden. Die Belastung liegt bei 2'000 bis 3'000 Fahrzeuge. Es hat beidseitig ein Trottoir und die Situation ist übersichtlich. Die Querung wird nur von wenigen Kindern benutzt, da diese meist bereits auf der Strassenseite der Basisstufe entlanggehen.

Ansicht West

Ansicht Ost

Fussgängerstreifen: Ein Fussgängerstreifen (bei Tempo 50 kann im Bereich der Basisstufe (rot markiert) wesentlich zur Verbesserung der Querungsmöglichkeit beitragen. Bei Tempo 30 wird diese Massnahme nicht empfohlen.

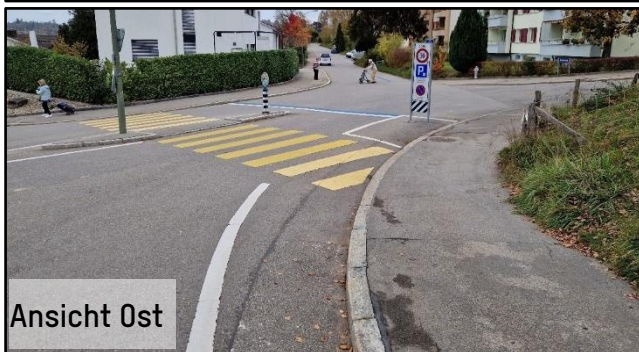
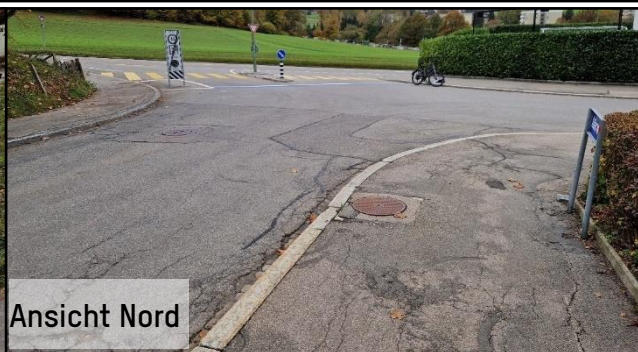
Der Zugang zum Spielplatz liegt im grosszügigen Einmündungsbereich des Adlerwegs in die Stapfenstrasse. Es gilt Tempo 30 im Quartier. Bei der Einmündung hat es einen FGS mit Mittelinsel. Die Verkehrsmenge ist mit weniger als 1'000 Fahrzeugen eher gering. Die weiterführenden Strassen sind hier grosszügig und übersichtlich.

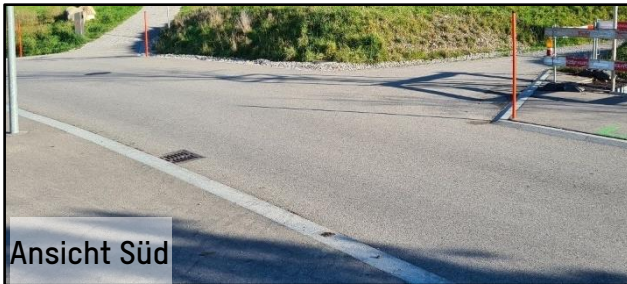
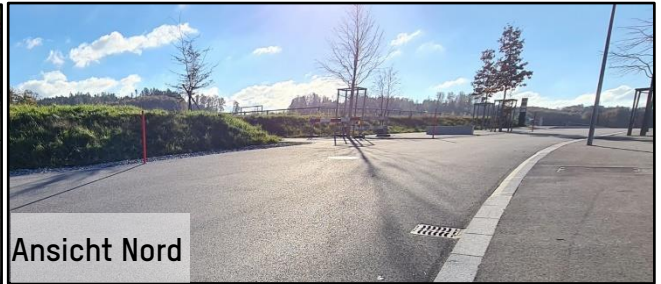
Es gilt Tempo 30. Ein FGS ist nicht vorhanden. Der DTV liegt zurzeit noch unter 1'000 Fahrzeugen pro Tag. Der Strassenraum im Bereich der Querung wird als sehr übersichtlich beurteilt. Der Spielplatz liegt in einem sich entwickelndem Siedlungsgebiet. Die Strasse wird von einer Buslinie befahren und hat ein leichtes Längsgefälle. Durch die Wegführungen ist hier eine punktuelle Querung für zu Fuss Gehende vorhanden. Es handelt sich um eine Haupteerschliessung.

Ansicht Süd

Ansicht Nord

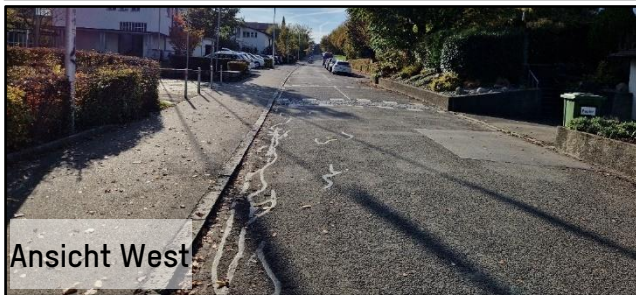
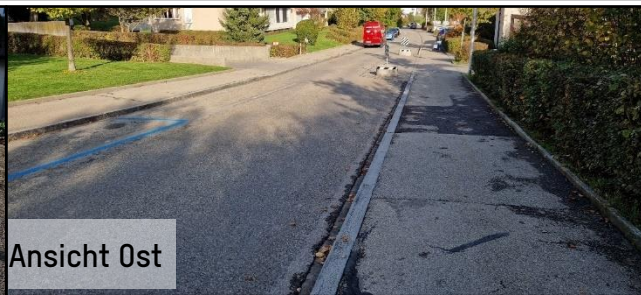
Der Zugang zur Schule befindet sich im Siedlungsgebiet mit Tempo 30. Kein FGS vorhanden. Die Verkehrsmenge ist mit weniger als 1'000 Fahrzeugen eher gering. Es hat Verkehrsberuhigungselemente am Trottoirrand sowie ein Vertikalversatz um die Querung zu erleichtern. Die Übersicht ist gut. Die Querung ist der Hauptzugang aus dem Quartier.

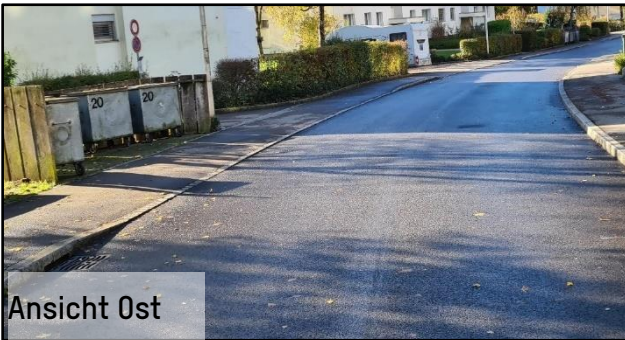
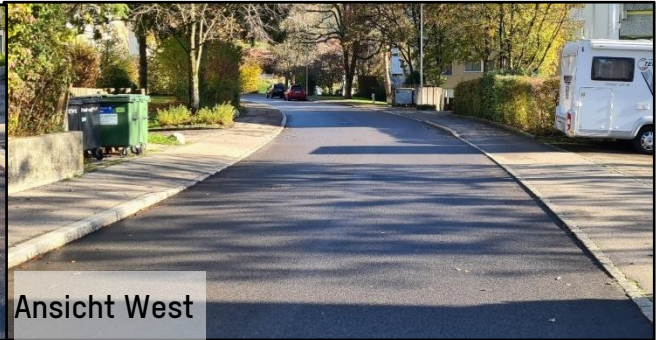
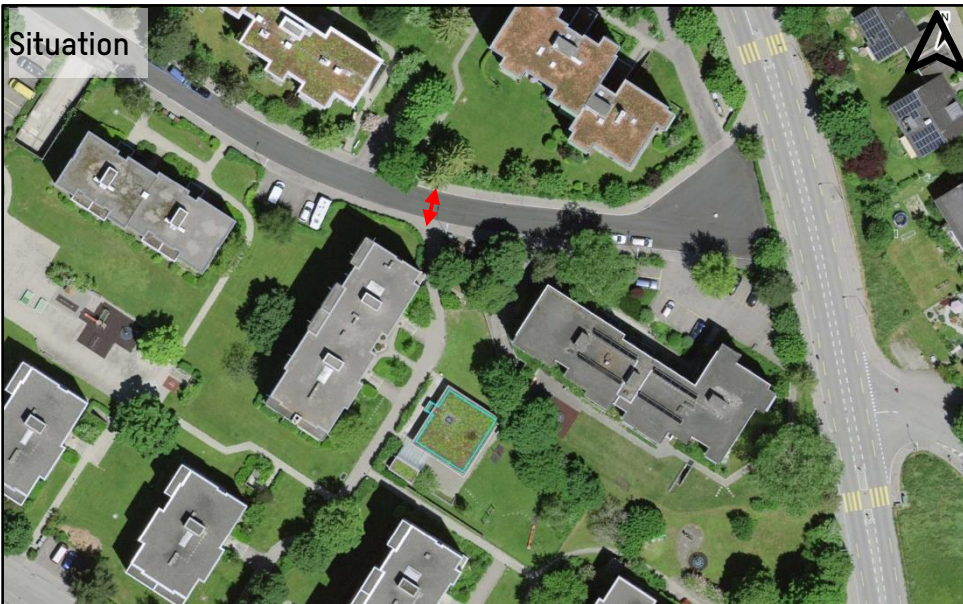
Situation

Der Zugang zum Kindergarten befindet sich im Siedlungsgebiet mit Tempo 30 in einer Sackgasse. Ein FGS ist nicht vorhanden. Die Verkehrsbelastung liegt deutlich unter 1'000 Fahrzeugen pro Tag. Es hat teilweise sichtbehindernde Elemente wie Container sowie diverse, private Parkplätze. Die Querung ist ein Hauptzugang zum Kindergarten.

Ansicht Ost

Ansicht West

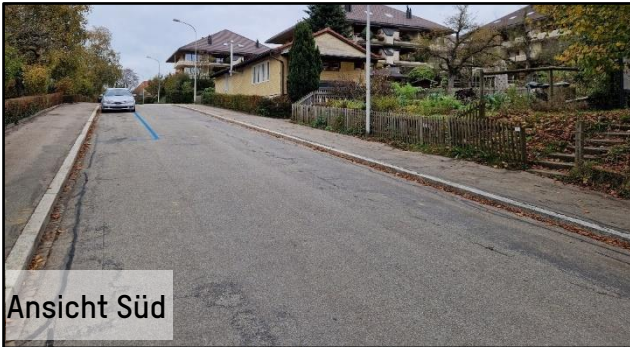
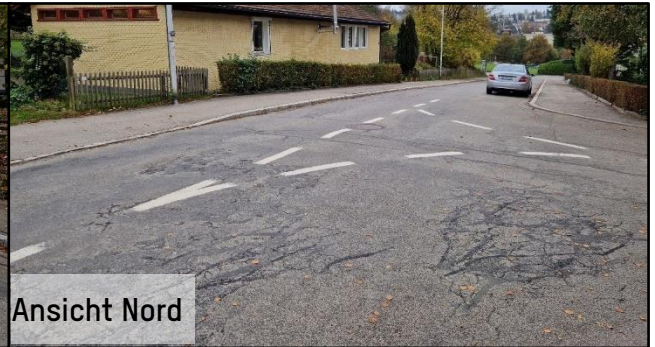
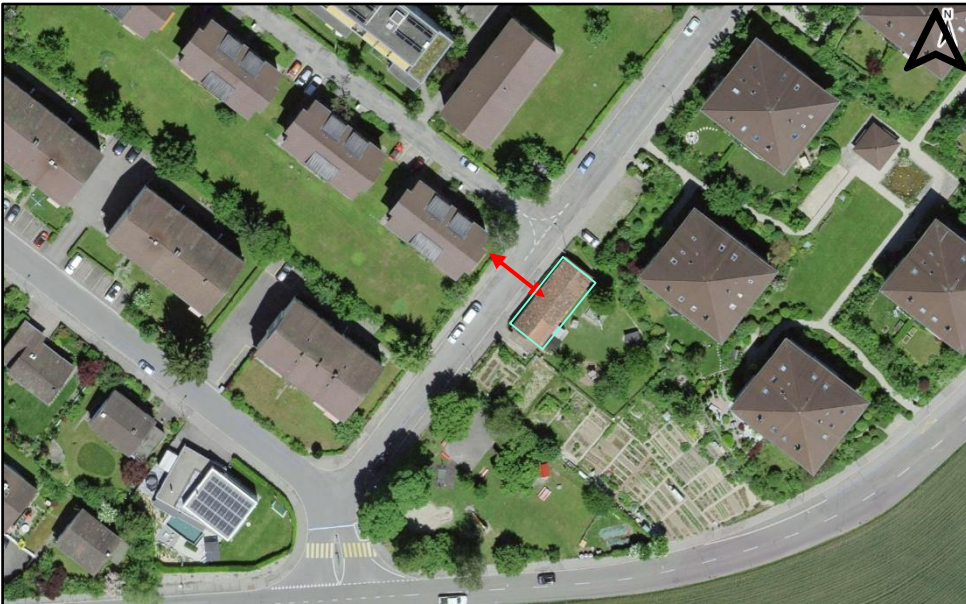
Der Zugang zum Kindergarten befindet sich im Siedlungsgebiet mit Tempo 30. Ein FGS ist nicht vorhanden. Die Verkehrsmenge ist mit weniger als 1'000 Fahrzeugen eher gering. Die Strasse sowie Querung ist in der Regel übersichtlich und wird lediglich durch parkierte Fahrzeuge eingeschränkt. Die Querungsdistanzen sind eher lang. Es ist der Hauptzugang von dieser Quartierseite.

Ansicht Süd

Ansicht Nord

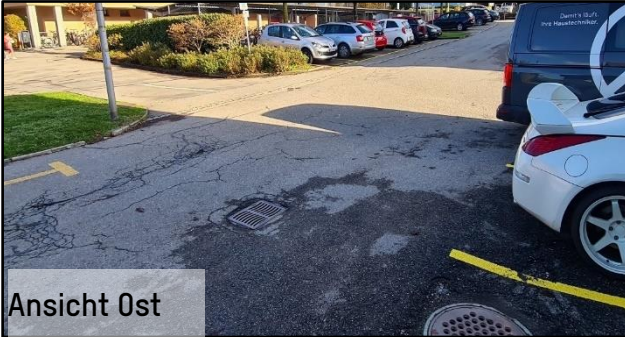
Ansicht Ost

Der Zugang zur Schule befindet sich im Siedlungsgebiet mit Tempo 30, nahe an der Hauptstrasse (Tempo 50). Mit der bestehenden Trottoirüberfahrt und dem FGS über die Hauptstrasse gibt es schon entsprechende Massnahmen. Der DTV beim Hauptzugang ist mit weniger als 1'000 Fahrzeugen klein. Die Situation ist grundsätzlich übersichtlich, da die Schulkinder primär die Trottoirüberfahrt und die Treppe benutzen (roter Pfeil)

Fazit/Empfehlung: Es werden keine Massnahmen zur Umsetzung empfohlen.

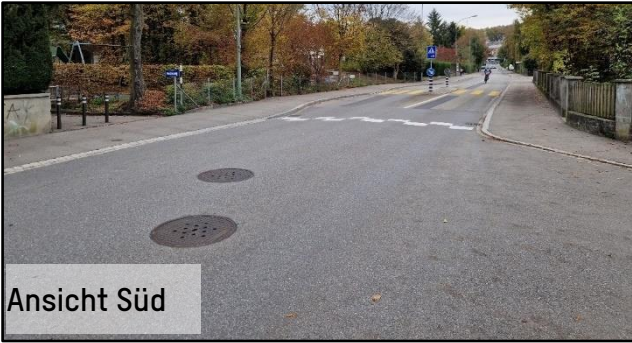
Ansicht Süd

Der Zugang zum Kindergarten befindet sich an der verkehrsberuhigten (T30) Hessstrasse. Der Hauptübergang ist mit einer Mittelinsel sowie einem markierten FGS ausgestattet. Die Verkehrsbelastung ist eher hoch mit 4'000 bis 5'000 Fahrzeugen pro Tag. Zusätzlich verkehrt ein Linienbus. Die Übersicht ist gut. Der Übergang ist die Hauptquerung dieser Quartierseite.

Fazit/Empfehlung: Es werden keine Massnahmen zur Umsetzung empfohlen.

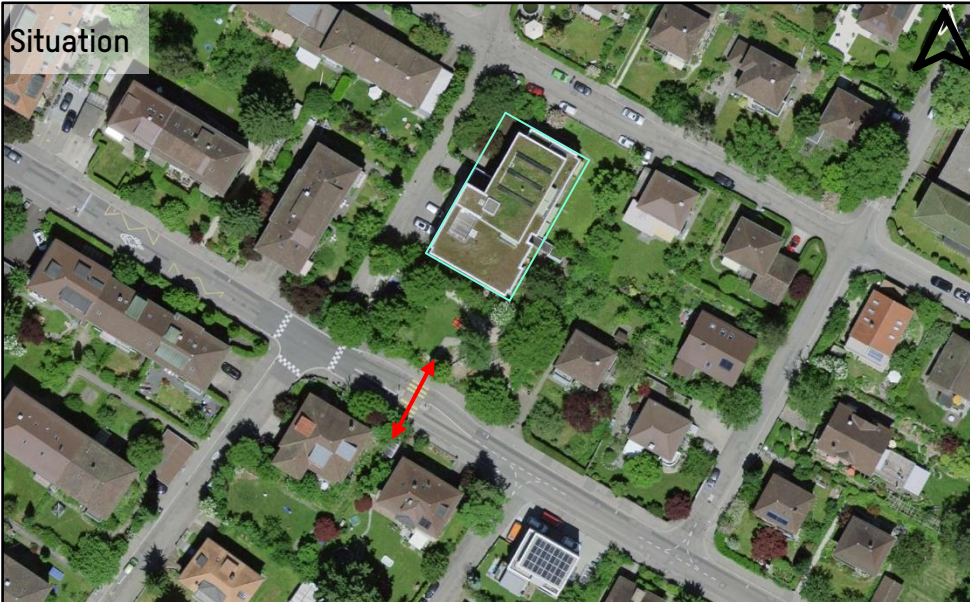
Situation

Vertikalversatz: Auf der Hessstrasse besteht bereits ein Vertikalversatz im Eingangsbereich der Schule.

Fussgängerstreifen: Im Bereich des Kindergartens besteht bereits ein Fussgängerstreifen mit Mittelinsel. Diese soll auch bei einer allfälligen Gesamtanierung beibehalten werden.

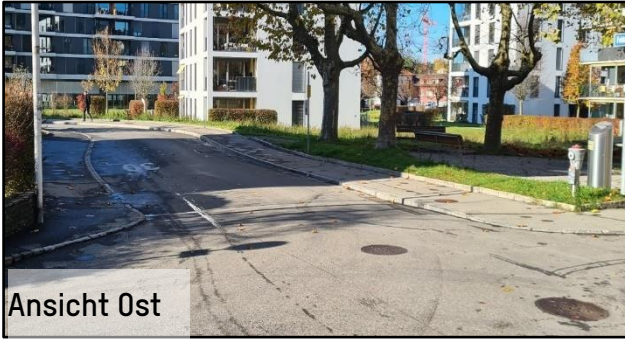
Ansicht Ost

Der Zugang zum Spielplatz befindet sich im verkehrsberuhigten Siedlungsgebiet mit Tempo 30. Kein FGS vorhanden. Die Verkehrsbelastung ist mit weniger als 1'000 Fahrzeugen pro Tag eher gering. Der Knotenbereich ist grosszügig gestaltet. Die bestehenden Parkplätze können die Sichtbeziehungen einschränken. Es besteht eine Durchfahrtsperre für den MIV.

Sicherheit: Es bestehen Sicherheitsdefizite.

Fazit/Empfehlung: Es sind Massnahmen zur besseren Erkennbarkeit und Erleichterung der Querung für den Fuss- und Veloverkehr umzusetzen. Diese Massnahmen sind bereit Bestandteil eines laufenden Sanierungsprojekts und werden daher nicht als Grobkosten aufgenommen.

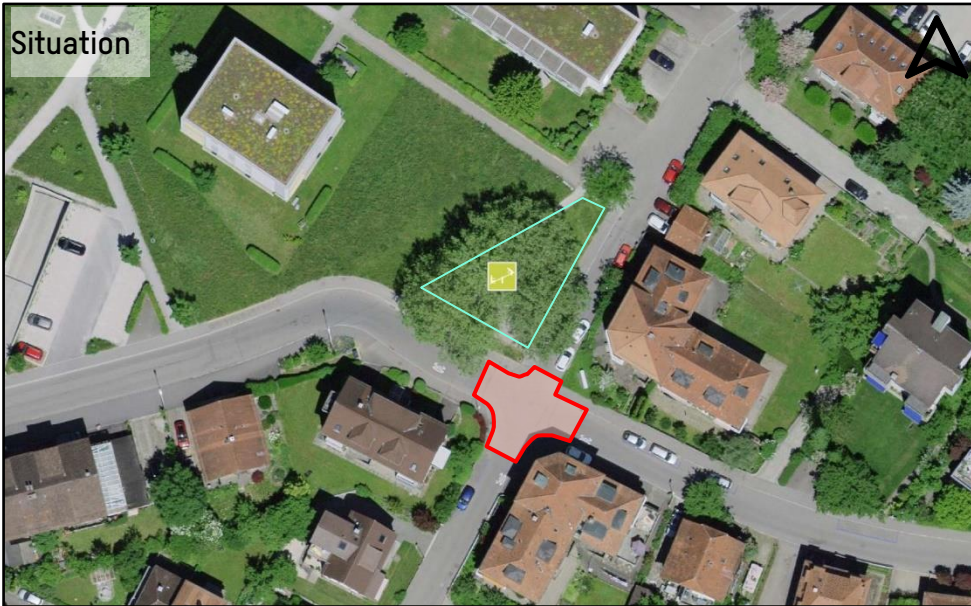
Situation

Vertikalversatz: Mit einem Vertikalversatz im Bereich des Spielplatzes (rot markierter Bereich) können die passierenden Fahrzeuge gezielt zum Abbremsen gebracht werden. Die Massnahme ist zu prüfen (Sanierungsprojekt vorhanden)

Oberflächengestaltung: Pflästerungen oder spezielle Oberflächengestaltungen im rot markierten Bereich können das Siedlungsgebiet aufwerten und die Querungen erleichtern. Die Massnahme ist zu prüfen.

Bauliche Einengung: Einzelne Äste des Knotens können in der Breite reduziert werden. Die Massnahme ist zu prüfen.

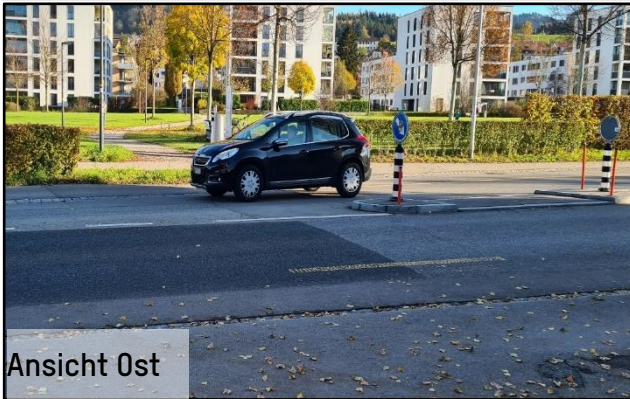
Ansicht Ost

Der Hauptzugang zum Jugendtreff (roter Pfeil) führt über die stark befahrene Schwarzenburgstrasse (Tempo 50, inkl. der Buslinie 10) mit 8'000 bis 9'000 Fahrzeugen pro Tag. Es hat eine Querungshilfe mit Mittelinsel, ein FGS ist nicht markiert. Die Übersicht ist gut. Die Öffnungszeiten des Jugendtreffs sind Mittwochs von 14-17 Uhr sowie Freitags von 18-22 Uhr.

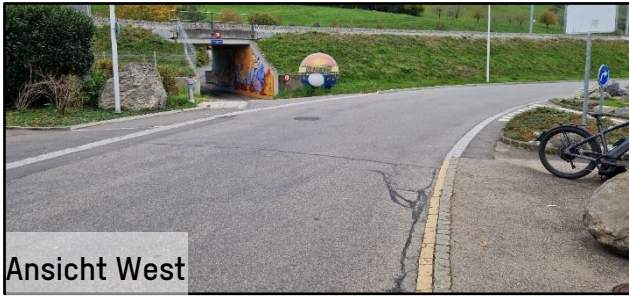
Ansicht West

Der Zugang zum Kinder und Jugendheim Maiezyt erfolgt über den Seitenarm der Seftigenstrasse mit Tempo 50 (Einbahn). Beim Zugang ist kein FGS vorhanden. Das Verkehrsaufkommen liegt durchschnittlich bei 1'000 bis 2'000 Fahrzeugen pro Tag. Die Situation mit Anlieferungen, Zufahrten und dem schmalen Zugang durch die Bahnunterführung ist komplex und teilweise unübersichtlich. Wunschlinie gem. rotem Pfeil in der Situation.

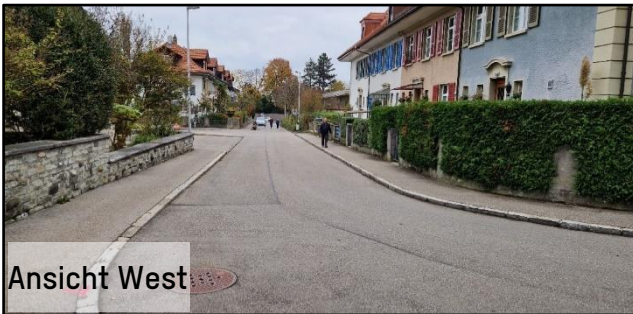
Ansicht West

Der Zugang zum Friedhofspark befindet sich im verkehrsberuhigten Wohnquartier mit Tempo 30 und einer Sackgasse. Es hat keinen FGS und die Verkehrsmenge ist gegen null. Durch das beidseitige Trottoir kann die Strasse auch vor dem Zugang gequert werden (roter Pfeil), und ist übersichtlich. Es handelt sich um den Hauptzugang zum Park.
