Verkehrssicherheitsmassnahmen im Bereich von Schulen und Heimen

Kredit; Direktion Planung und Verkehr

Prüfung und Massnahmen Fusswegque- rungen

Umsetzung Motion 1911

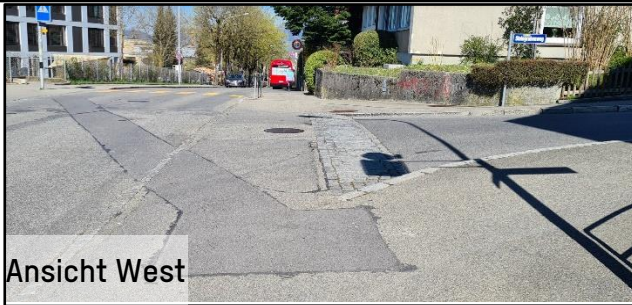
Ansicht West

Der Jugendtreff Spiegel befindet sich an der Spiegelstrasse (Tempo 40) gegenüber dem Schulareal. Vor dem Gebäude befindet sich die Haltestelle der Buslinie 19 und der DTV liegt bei 2'000 bis 3'000 Fahrzeugen täglich. Es bestehen FGS bei den Knoten. Die Übersicht ist gut. Trottoirüberfahrten queren den Balsigerrain und den Steingrubenweg (rote Pfeile)

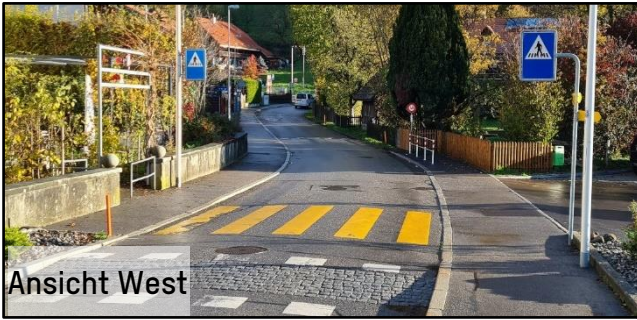
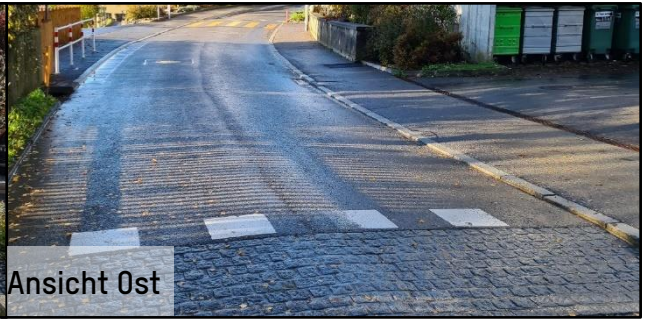
Der Zugang zu Schulhaus Oberscherli ist an einer Tempo 40 Strasse, gesichert mit Vertikalversatz und einem markierten und signalisierten Fussgängerstreifen. Die Verkehrsmenge ist mit weniger als 1'000 Fahrzeugen eher gering. Der Hauptzugang zum Schulhaus ist übersichtlich.

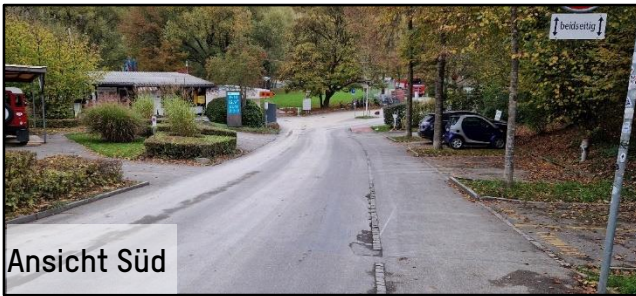
Ansicht Süd

Der Zugang zum Eichholz befindet sich am Ende der verkehrsberuhigten Quartierstrasse mit Tempo 30. Durch den Campingplatz und den Parkplatz hat es insbesondere in den Sommermonaten ein erhöhtes Verkehrsaufkommen, welches jedoch unter 1'000 Fahrzeugen pro Tag liegt. Für die vielen zu Fuss Gehenden reicht das Trottoir meist nicht aus. Der Hauptzugang aus dem Quartier ist übersichtlich. Das Problem ist primär die Längsführung des Fussverkehrs.

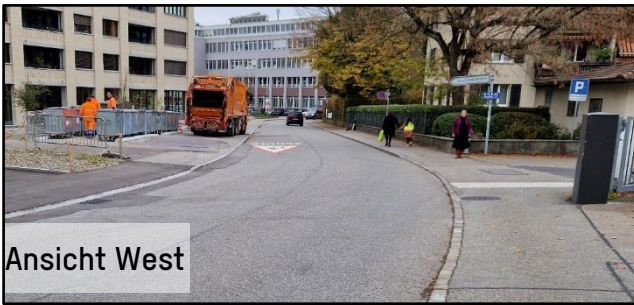
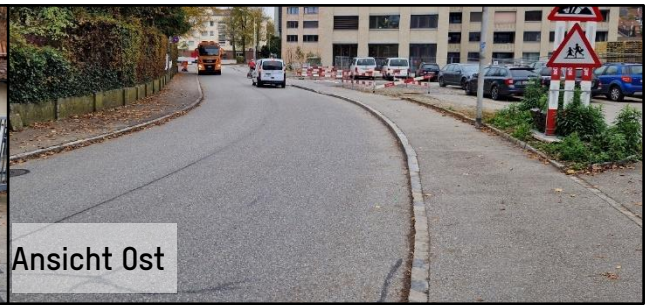
Die Stationsstrasse wird als Verbindungsstrasse genutzt und ist heute mit Tempo 50 befahren. Tempo 30 ist in Planung. FGS sind bei der Einmündung Könizstrasse vorhanden. Die Belastung liegt bei 2'000 bis 3'000 Fahrzeuge. Es hat beidseitig ein Trottoir und die Situation ist übersichtlich. Die Querung ist der Hauptzugang zum Familientreff.

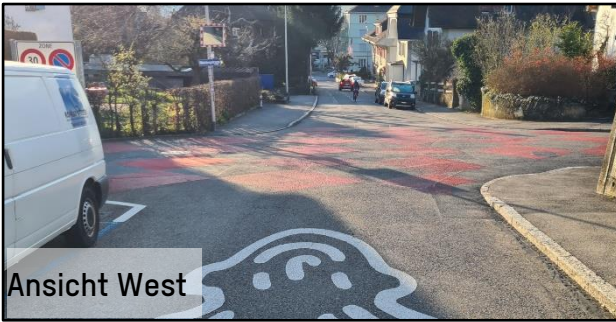
Ansicht West

Das Kirchgemeindehaus befindet sich in der Tempo 30 Zone. Es hat keinen FGS. Bei Neuhausweg und der Könizbergstrasse befindet sich das durchgängige Trottoir uf der Ostseite. Der Buchenweg hat im Knotenbereich kein Trottoir. Der DTV liegt bei unter 1'000 Fahrzeugen pro Tag. Im Knotenberiech sind rote Quadrate markiert. Die Übersicht ist teilweise durch parkierte Fahrzeuge verdeckt. Der Zugang Erfolg primär von dieser Seite aus dem Quartier.

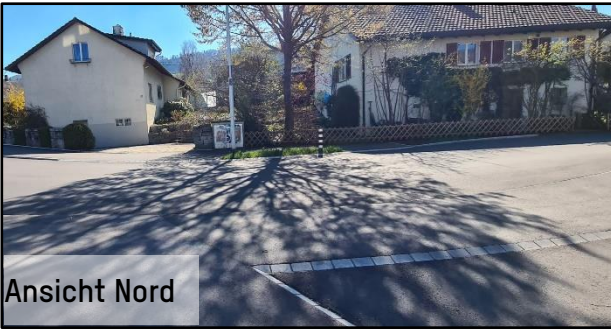
Ansicht Nord

Das Altersheim befindet sich in der Tempo 30 Zone. Es hat keinen FGS. Der Knotenbereich wurde vor kurzem neu mit einer Trottoirüberfahrt über die Mohnstrasse erstellt. Die ÖV-Haltestelle befindet sich in unmittelbarer Nähe. Der DTV liegt bei unter 1'000 Fahrzeugen pro Tag. Der Knotenbereich ist schmal und übersichtlich. Die Querung ist auch für den Anschluss der Haltestelle wichtig.

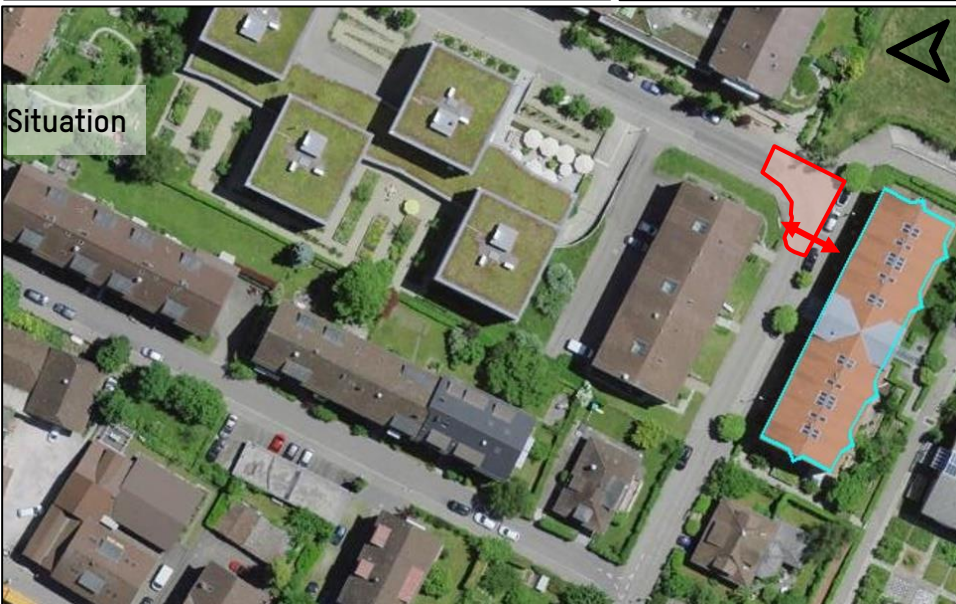
Situation

Oberflächengestaltung: Eine Oberflächengestaltung (rot markierter Bereich) kann auf den Querungsbereich hinweisen und wird als Massnahmen empfohlen.

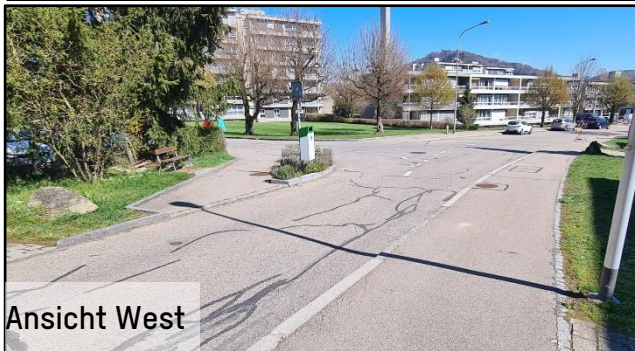
Der Tagestreff und das Altersheim befindet sich in der Tempo 30 Zone, resp. in einer Begegnungszone. Es hat keinen FGS. Ein Querungsbedürfnis besteht beim Übergang vom Möslweg in den Tulpenweg. Beim Tulpenweg besteht nur einseitig ein Trottoir. Der DTV liegt bei unter 1'000 Fahrzeugen pro Tag. Der Knotenbereich ist sehr grosszügig und übersichtlich ausgestaltet. Die Übergänge sind teilweise lang.

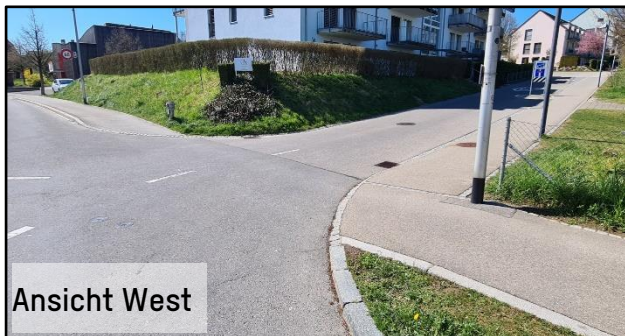
Ansicht West

Das Kirchgemeindehaus befindet sich an einer Tempo 40 Strasse. Über die Hallmattstrasse gibt es einen FGS und die Strasse ist speziell gestaltet. Das Querungsbedürfnis besteht bei den beiden Querstrasse Stegenweg im Osten und Bodelenweg im Westen. Der DTV bei den Quartierstrassen liegt bei unter 1'000 Fahrzeugen pro Tag. Die Knotenbereich weisen Normale Strassenbreiten auf und sind übersichtlich. Beim Stegenweg besteht ein Vertikalversatz im gesamten Knotenbereich.

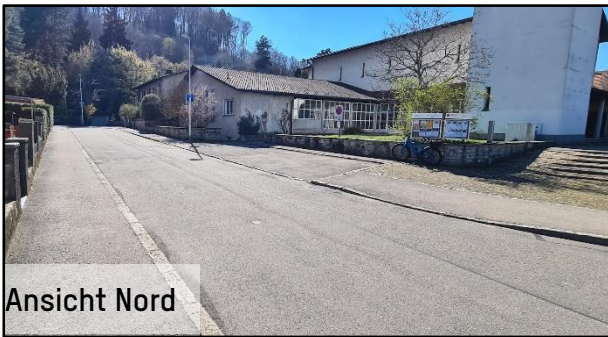
Ansicht Nord

Das Kirchgemeindehaus befindet sich im verkehrsberuhigten Wohnquartier mit Tempo 30 und einer Sackgasse. Es hat keinen FGS und die Verkehrsmenge ist deutlich kleiner als 1'000 Fahrzeuge pro Tag. Durch das beidseitige Trottoir kann die Strasse vor dem Zugang gequert werden (roter Pfeil) und ist übersichtlich. Gleich neben dem Eingang befinden sich Parkplätze. Die Querungen finden im ganzen Knotenbereich statt.

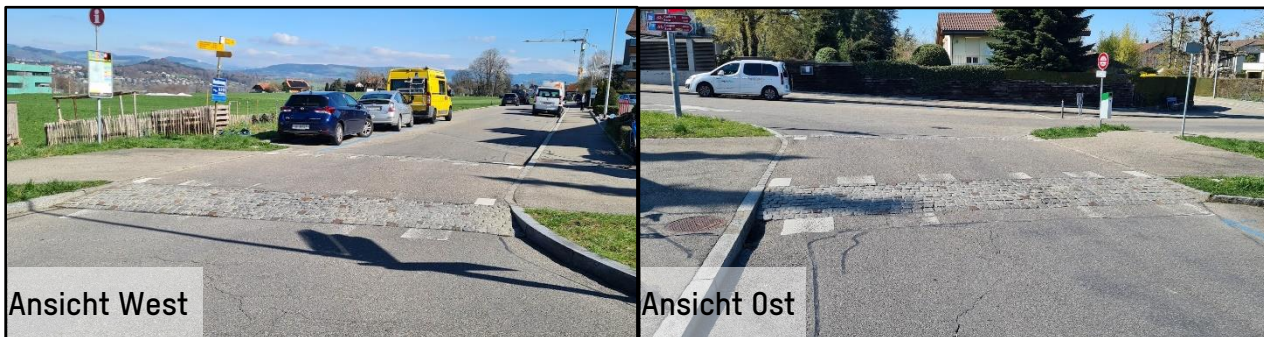
Das Altersheim befindet sich in der Tempo 30 Zone. Der DTV liegt bei unter 1'000 Fahrzeugen pro Tag. Es hat keinen FGS im unmittelbaren Zugangsbereich. Das Trottoir ist auf der Seite des Altersheim. Gegenüber sind Parkplätze und Anschliessend Landwirtschaftsland. Allenfalls besteht ein geringfügiges Querungsbedürfnis bei der Einmündung Nesslerenweg in den Lindenweg (roter Pfeil), wo ein Vertikalversatz besteht.

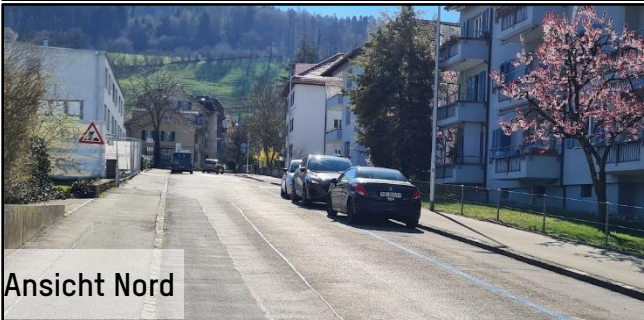
Ansicht Nord

Das Wohn- und Pflegeheim befindet sich in der Tempo 30 Zone. Es hat keinen FGS in Richtung Eichholz (roter Pfeil). Richtung Seftigenstrasse ist ein FGS beim Knoten vorhanden. Eine ÖV-Haltestelle befindet sich in unmittelbarer Nähe. Der DTV liegt bei unter 1'000 Fahrzeugen pro Tag. Die Strasse ist eher Breit, mit seitlicher Parkierung. Diese schränkt teilweise die Sichtbeziehungen ein.
