## Oberscherli, Instandsetzung Mühlebrücke

## **Sanierung Mühlebrücke Oberscherli Instandsetzungs- und Verstärkungskonzept**

### **Technischer Bericht**

**Projekt:** **4008.24115**  
**Mühlebrücke Oberscherli**

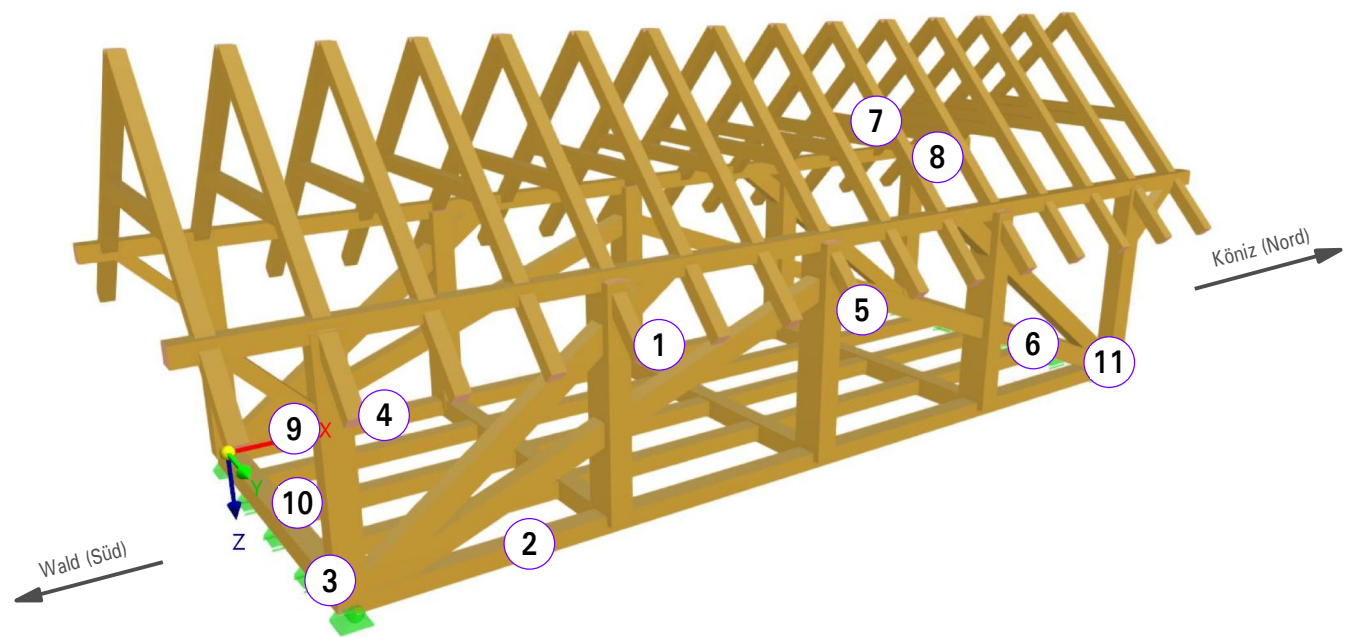
ZUSTANDSERFASSUNG

(3) & (6) Im Bereich der Auflager weisen die Balkenköpfe Holzfäulnis / Spuren von Holzschädlingen auf. Die Holzbauteile im Kontakt mit dem Auflager / Terrain sind nur begrenzt luftumspühlt und haben ein begrenztes Austrocknungspotential.

(11) Der Portalpfosten, Nordseite-Oberwasser, weist Spuren von Holzschädlingen bzw. Holzfäulnis auf. Vermutlich ist nur die Oberfläche des Pfostens betroffen. Das darunterliegende Holz wird in diesem Bereich nicht mehr die volle Tragfähigkeit haben.
