## Sanierungsarbeiten im Margeltal abgeschlossen

**12.09.2017 - Die Wasserversorgung Köniz hat die über 100-jährige Margelquelle saniert und gleichzeitig den Margelbach revitalisiert. Nach achtmonatiger Bauzeit sind die Bauarbeiten nun abgeschlossen.**

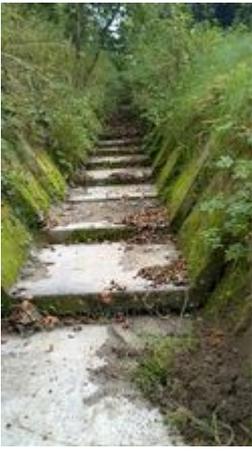
**Vorher**

Im Bereich der Margelquelle floss der Margelbach in einem naturfremden Kanal aus Betonschalen. Durch die Fugen versickerte das meiste Wasser, so dass das Gerinne meist trocken war.

Um zu verhindern, dass Bach- statt Quellwasser gefasst wird, musste der Margelbach abgedichtet werden. Dies geschah mit unterirdisch verlegten, natürlichen Matten aus speziellem Lehm. Darüber wurde der Margelbach mit einem möglichst natürlichen Bett neu erstellt. Er erhielt eine Kiessohle und der bisherige gradlinige Bachverlauf wird neu mäandrieren (Schlangelinie). Alte, nicht mehr genutzte Quellfassungen werden zur Wiederbewässerung in den Margelbach geleitet. Derart revitalisiert, wird der Margelbach nun praktisch immer Wasser führen. Der Margelbach und das ganze Landschaftsschutzgebiet werden durch die Sanierung ökologisch wesentlich aufgewertet.
