## Sanierungsarbeiten im Margeltal abgeschlossen

**12.09.2017 - Die Wasserversorgung Köniz hat die über 100-jährige Margelquelle saniert und gleichzeitig den Margelbach revitalisiert. Nach achtmonatiger Bauzeit sind die Bauarbeiten nun abgeschlossen.**

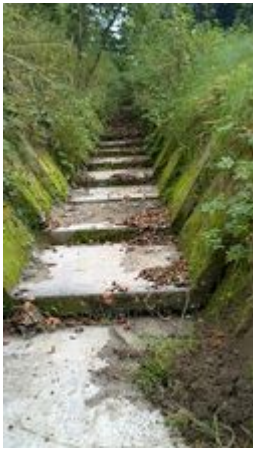
**Vorher**

Im Bereich der Margelquelle floss der Margelbach in einem naturfremden Kanal aus Betonschalen. Durch die Fugen versickerte das meiste Wasser, so dass das Gerinne meist trocken war.

Um zu verhindern, dass Bach- statt Quellwasser gefasst wird, musste der Margelbach abgedichtet werden. Dies geschah mit unterirdisch verlegten, natürlichen Matten aus speziellem Lehm. Darüber wurde der Margelbach mit einem möglichst natürlichen Bett neu erstellt. Er erhielt eine Kieselsohle und der bisherige gradlinige Bachverlauf wird neu mäandrieren (Schlangenlinie). Alte, nicht mehr genutzte Quelfassungen werden zur Wiederbewässerung in den Margelbach geleitet. Derart revitalisiert, wird der Margelbach nun praktisch immer Wasser führen. Der Margelbach und das ganze Landschaftsschutzgebiet werden durch die Sanierung ökologisch wesentlich aufgewertet.
